## DOSSIER FOTOGRAFICO DEL PALAZZO DI GIUSTIZIA DI ANCONA

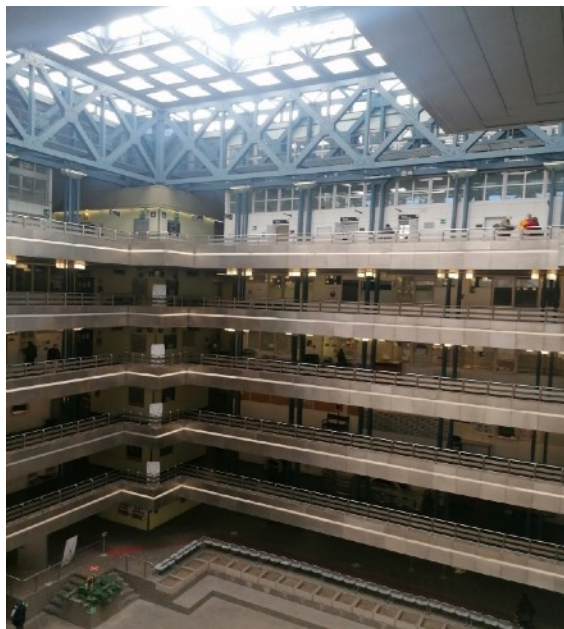
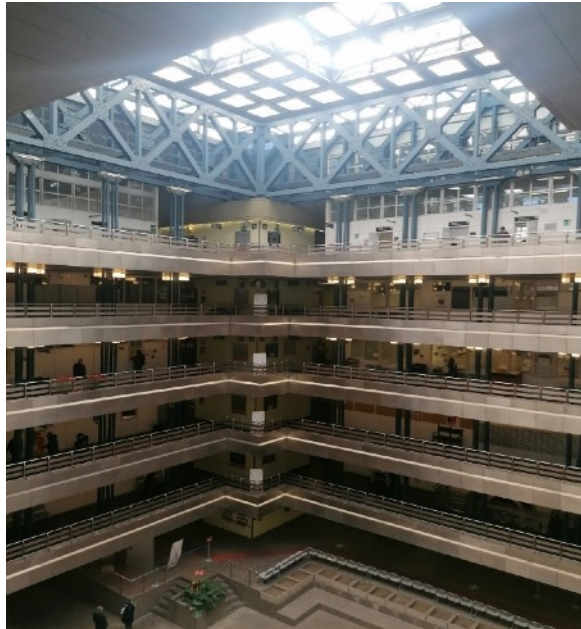
Foto ritraenti il Palazzo di Giustizia con una panoramica dall'ultimo piano dedicato alle aule di udienza, da cui si evince lo scarso accesso di luce su tutti i piano della struttura, ad eccezione del lucernaio sovrastante.

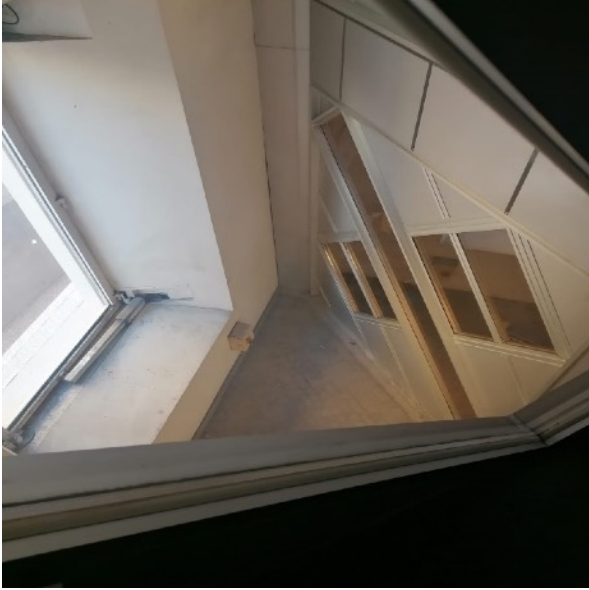
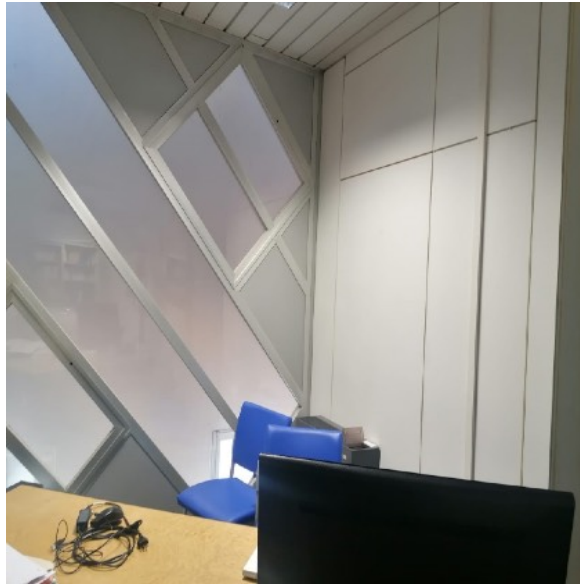
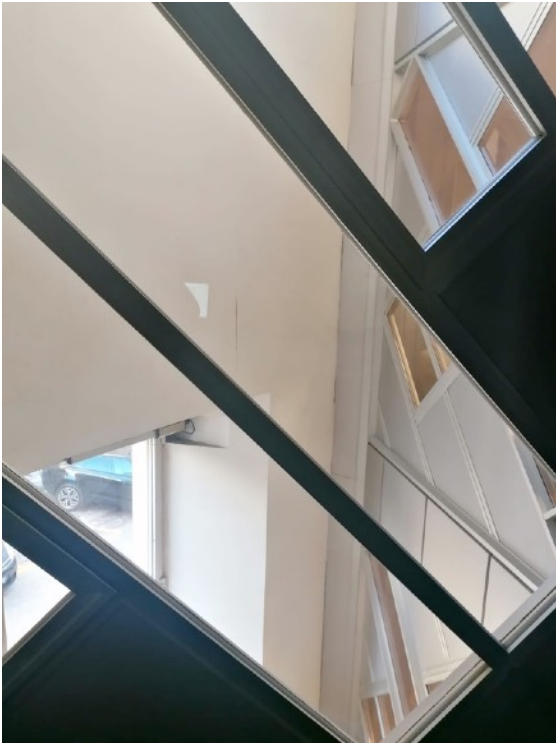
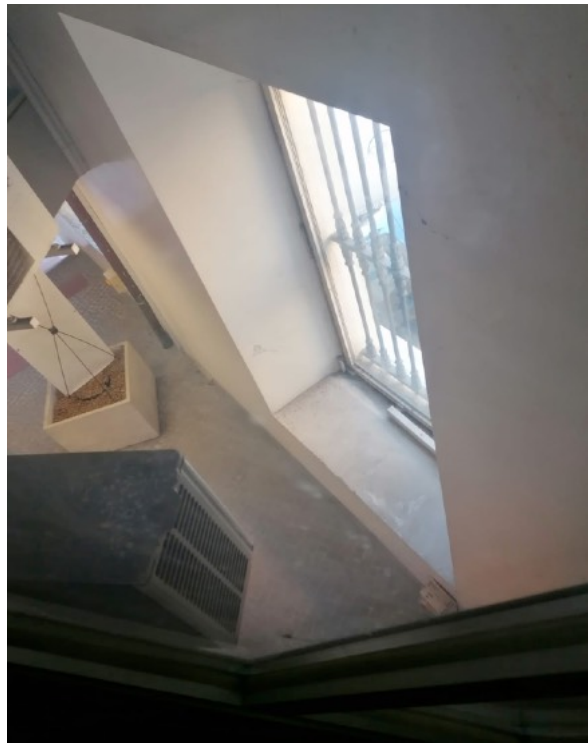
Foto ritraenti un'aula di udienza, dalle quali si evince la mancanza di luce naturale, nonché l'impossibilità di areazione mediante apertura delle finestre che, oltre a non poter essere aperte, accedono ad una intercapedine a sua volta priva di areazione naturale.

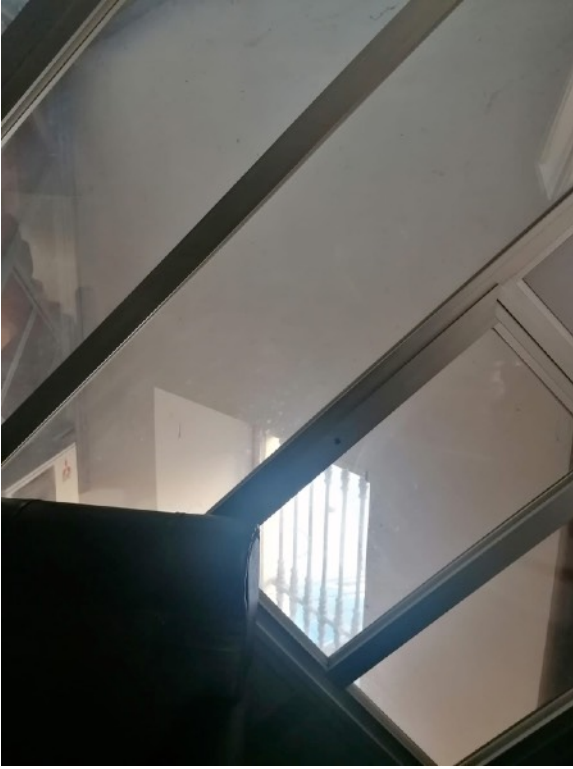
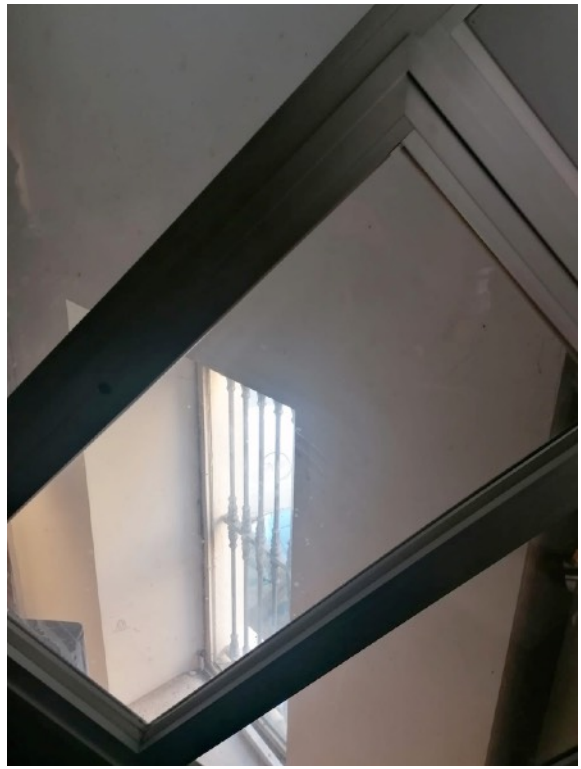
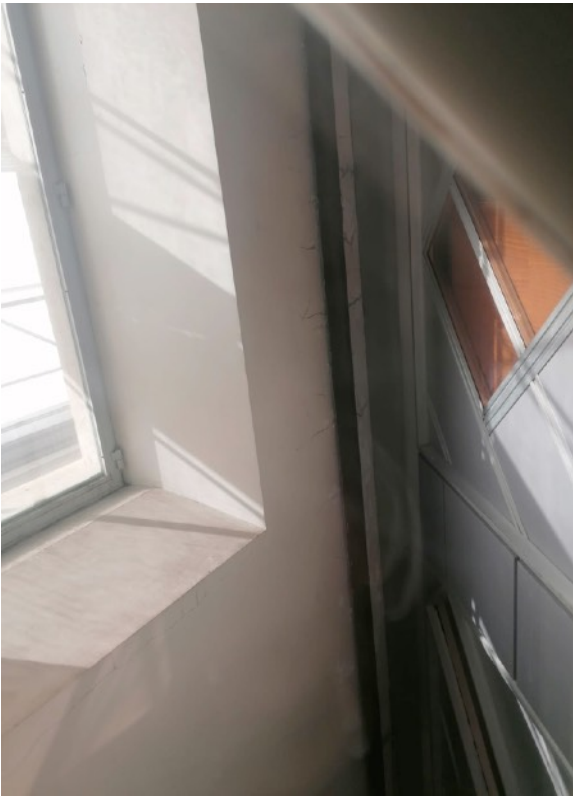
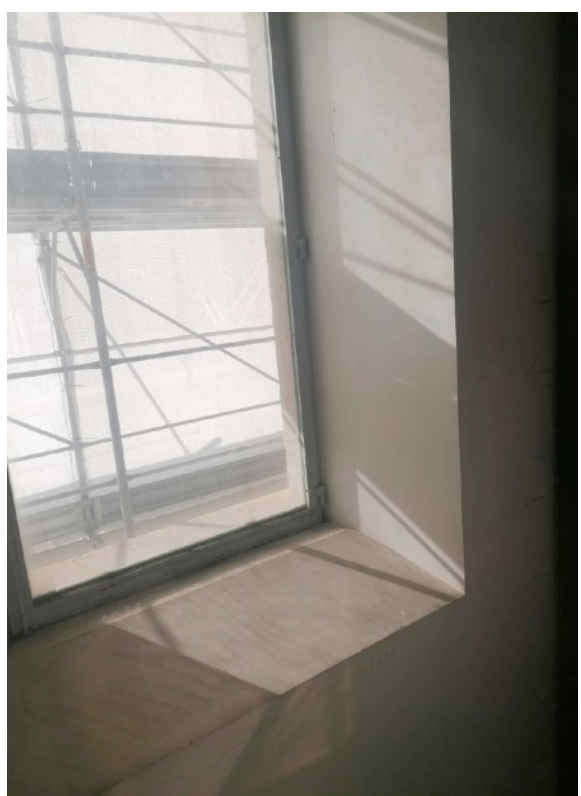
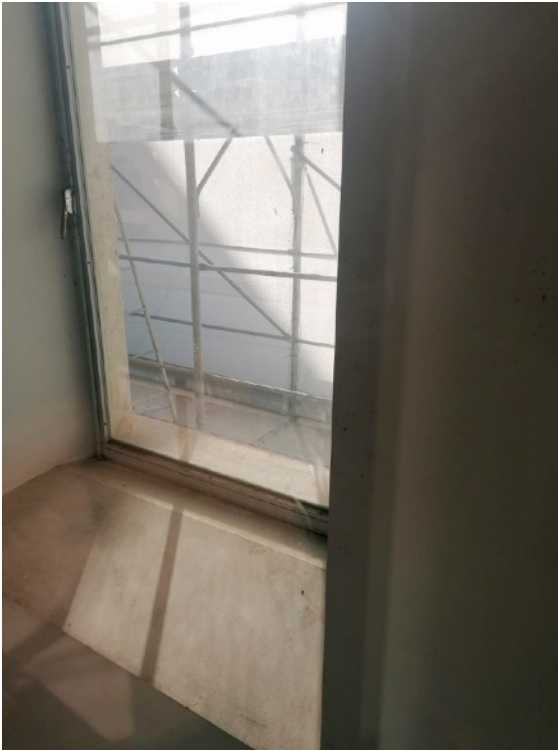
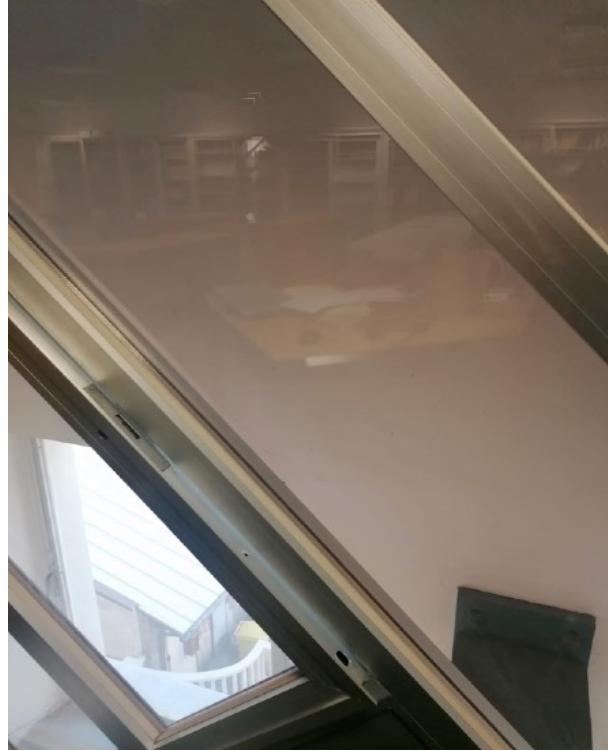
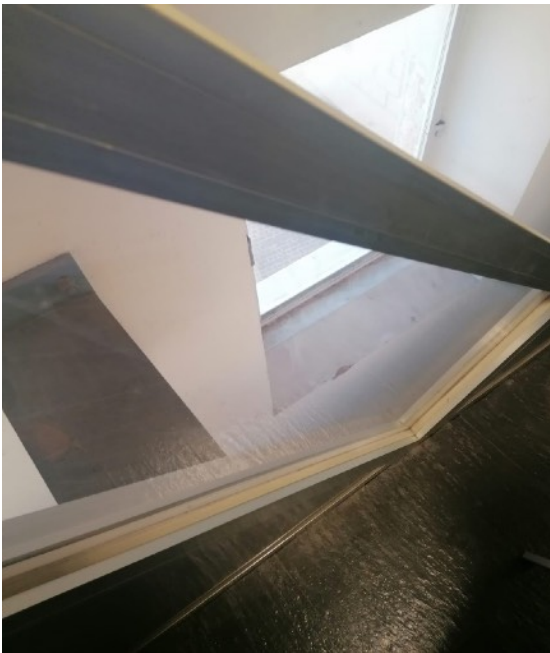
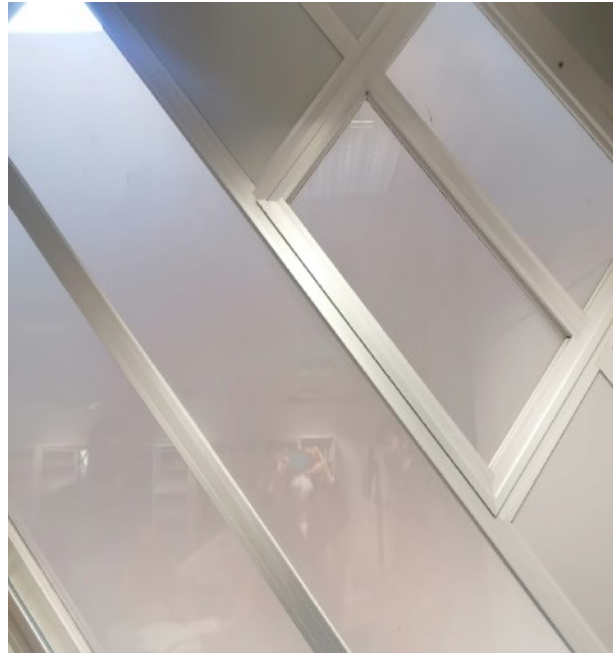
Foto ritraenti l'intercapedine fra le finestre dei singoli uffici e quelle originarie del palazzo esterne.

Da notare il disallineamento tra le finestre interne al primo e terzo piano rispetto le finestre originarie del palazzo, causa della scarsa luminosità interna agli uffici, soprattutto quelli negli indicati piani.

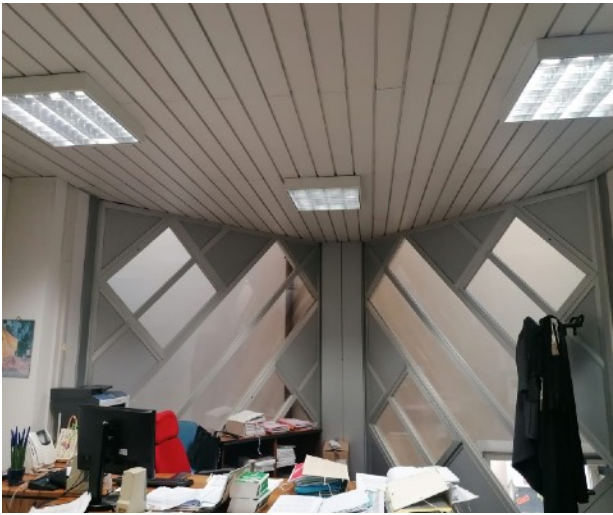
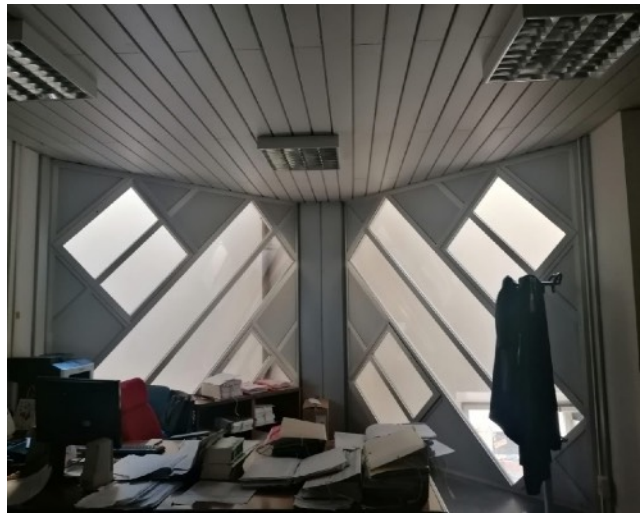
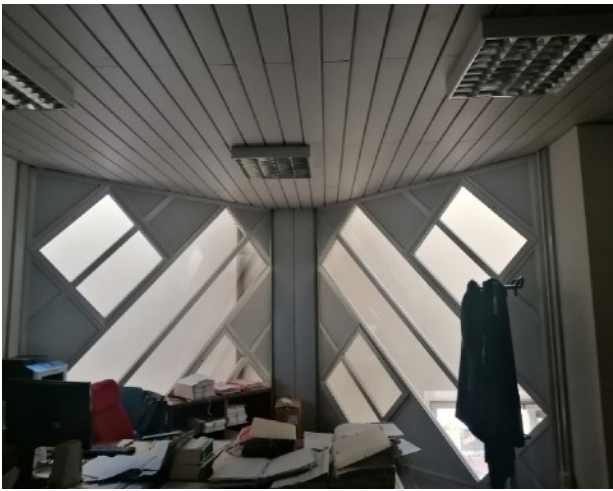
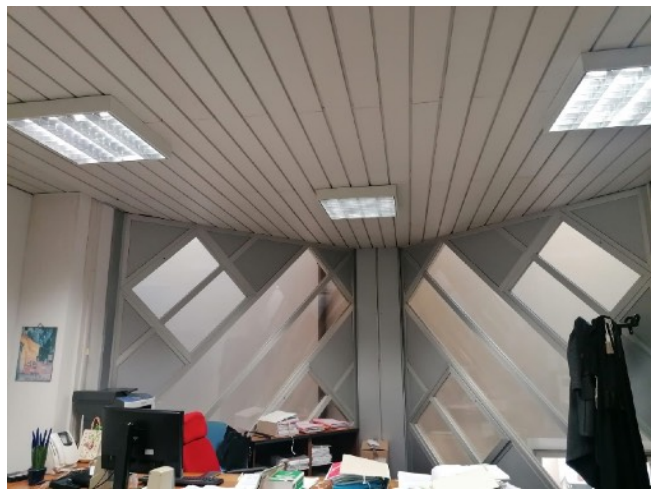
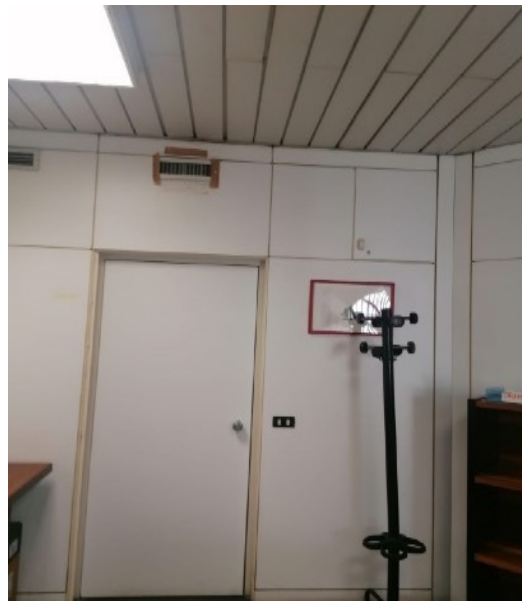
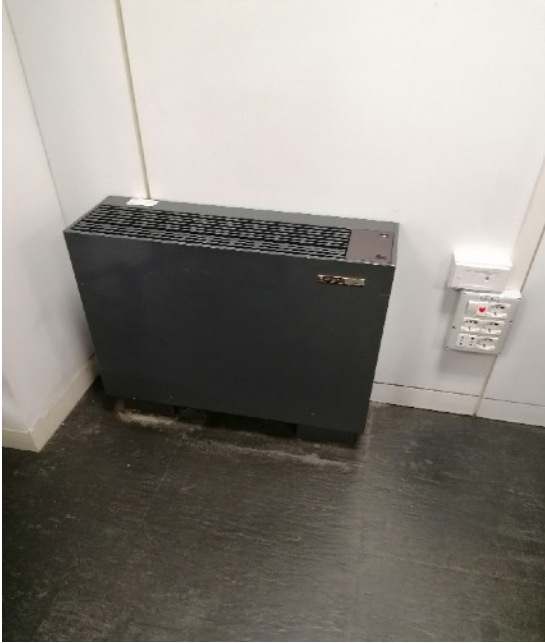
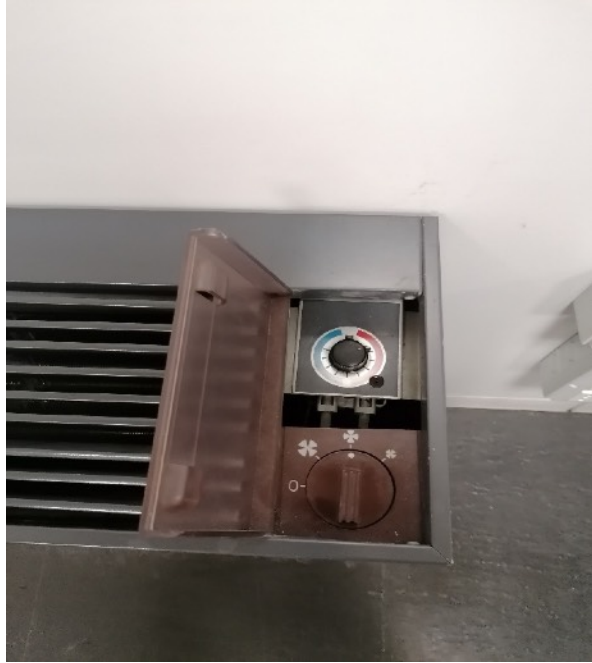
Foto ritraenti l'interno di alcune stanze dedicate ai magistrati prive di sufficiente luminosità, con evidenza dell'obsoleto impianto di areazione interna che non consente adeguato ricircolo d'aria, con conseguente maggior rischio di scarsa sanificazione dell'aria all'interno del Palazzo di Giustizia.

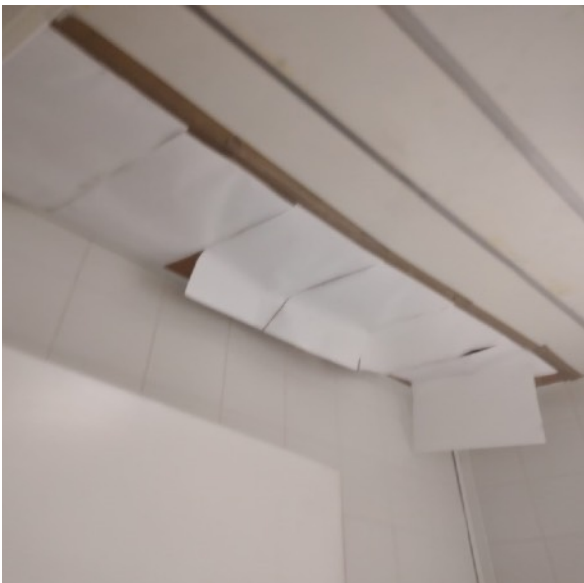
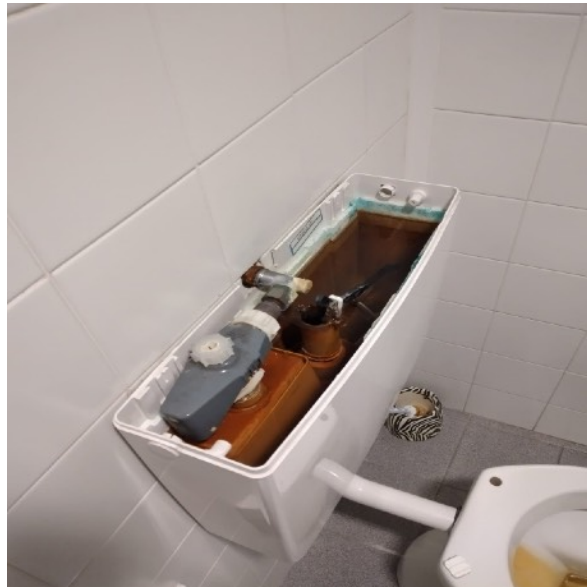
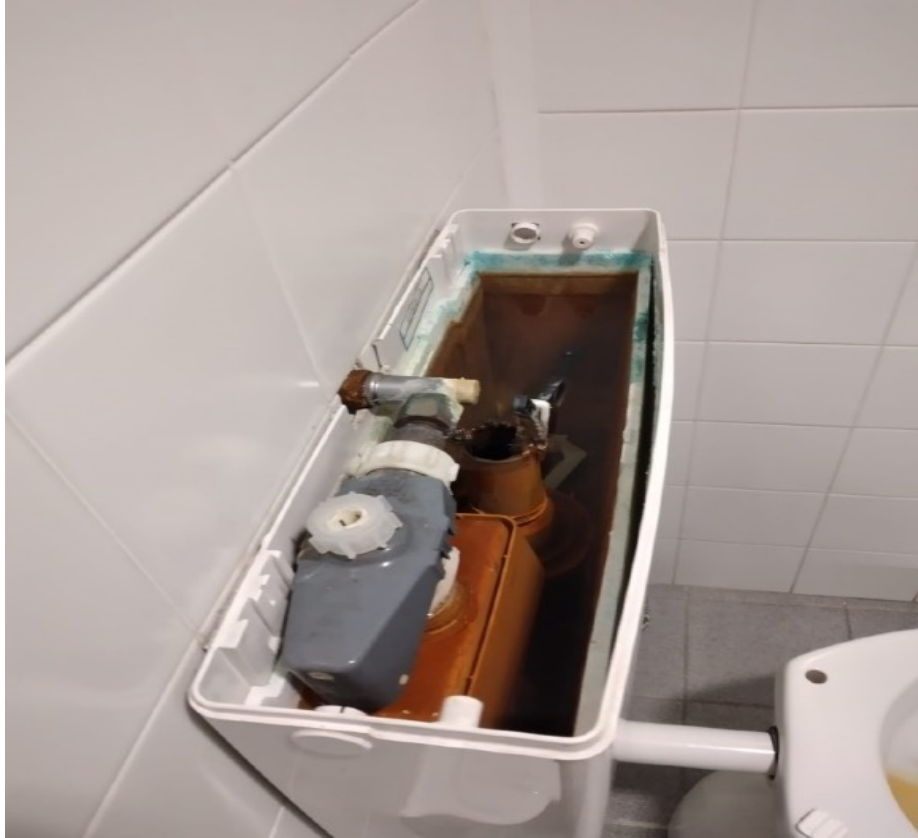
Foto ritraenti i servizi igienici del secondo piano del Palazzo di Giustizia, che denotano la scarsa manutenzione e il pessimo stato di conservazione, nonché anche del soffitto.
