## **EDILIZIA GIUDIZIARIA – PALAZZO DI GIUSTIZIA DI IVREA**

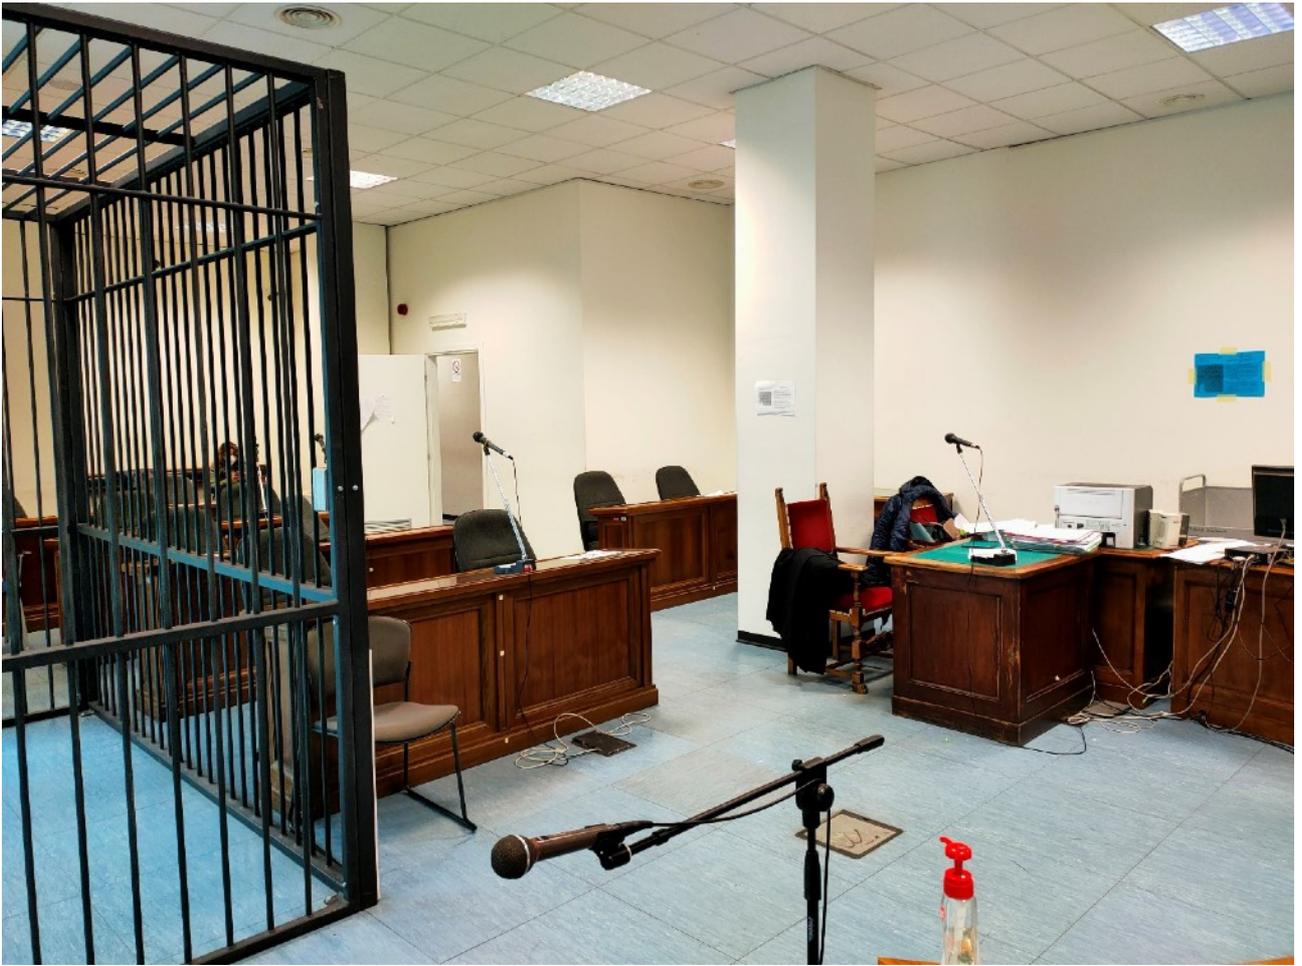
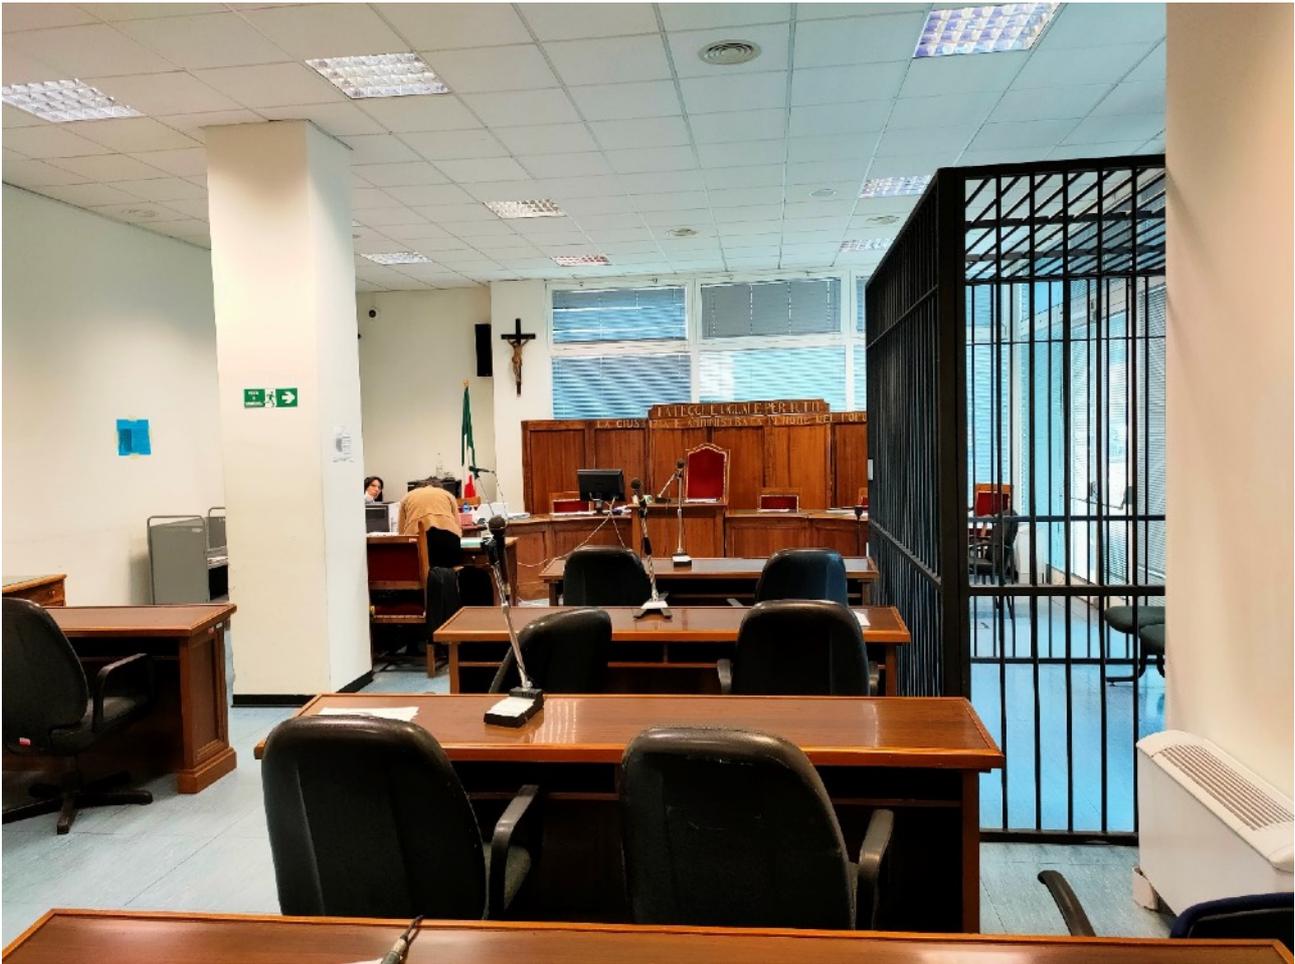
1. Pagine 2, 6 e 7: foto palazzo di giustizia di Ivrea (Procura e Tribunale) – vista esterna
2. Pagina 3 e 4: aula del collegio penale → la problematica consiste nella colonna nel mezzo dell'aula, nella dimensione complessivamente ridotta della stessa aula e nella collocazione della cella per i detenuti

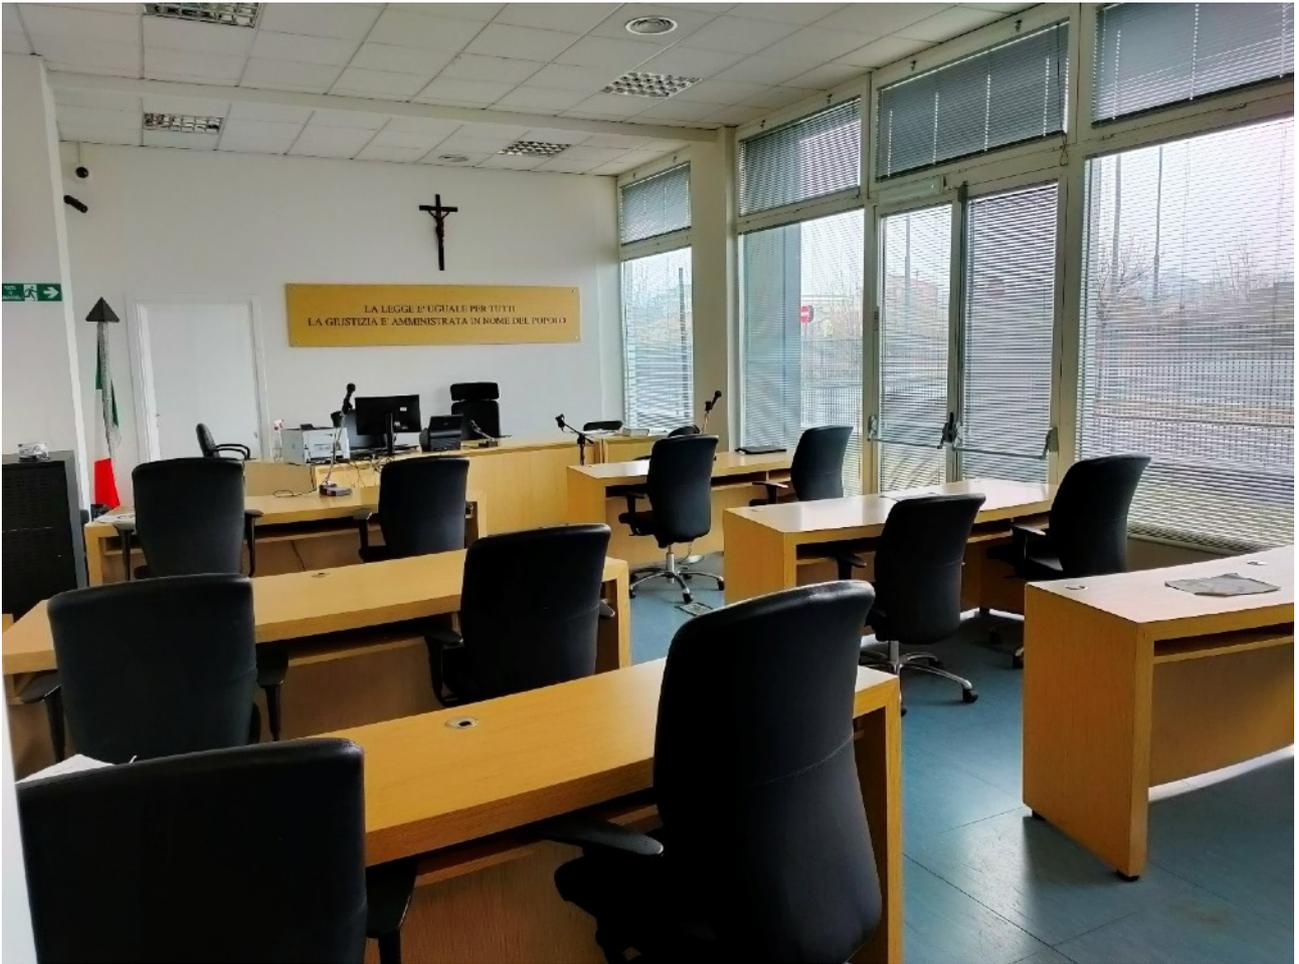
3. Pagina 5: aula udienza Gip/Gup → la problematica consiste nella posizione della porta finestra, nonché uscita di emergenza, in quanto collocata proprio sul lato in cui normalmente prendono posto difensore, imputato e detenuti (infatti, per evitare problematiche e in relazione ai compiti di vigilanza della Polizia Penitenziaria, nelle udienze con detenuti spesso si invertono la posizione di pm e detenuti)
