Spett. le Tribunale di Prato

RELAZIONE STATO CONTROSOFFITTI AL 14/02/2022

RSPP ING. PAOLO MANNELLI

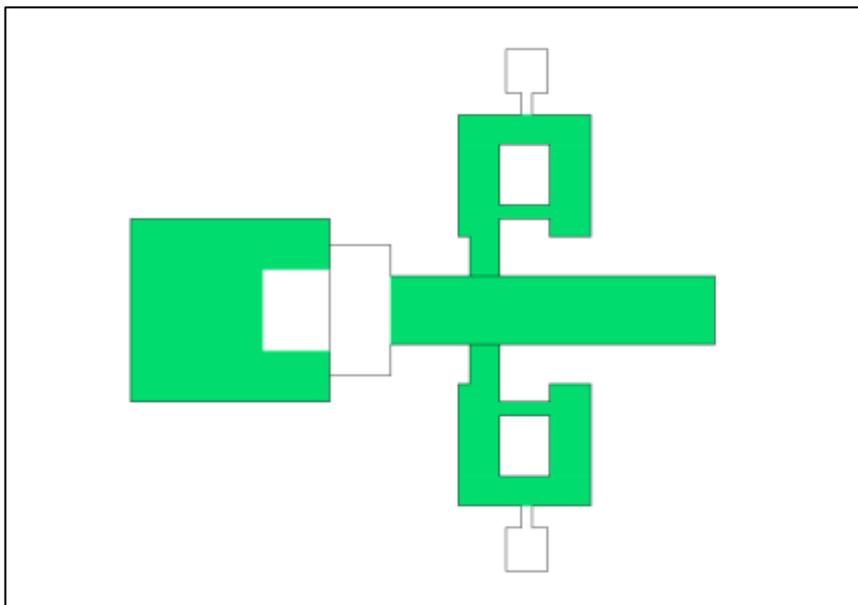
Si riporta di seguito una planimetria schematica dove in verde sono evidenziate le zone controsoffittate con doghe metalliche da sostituire con altro tipo di controsoffitto.

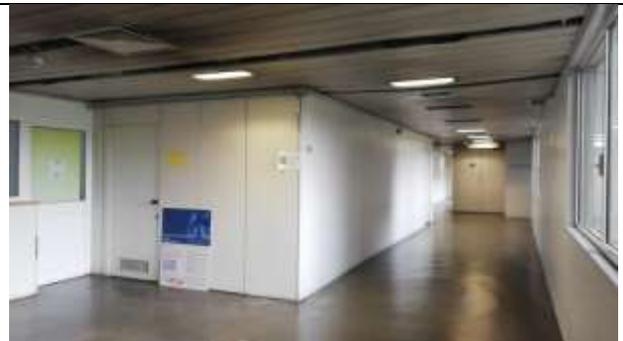
Piano terra corridoio – Le doghe sono state tolte perché a rischio caduta.

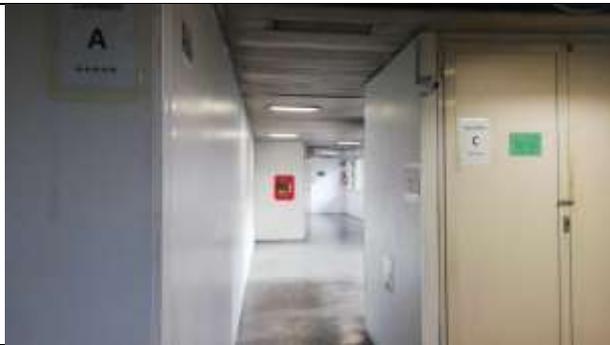
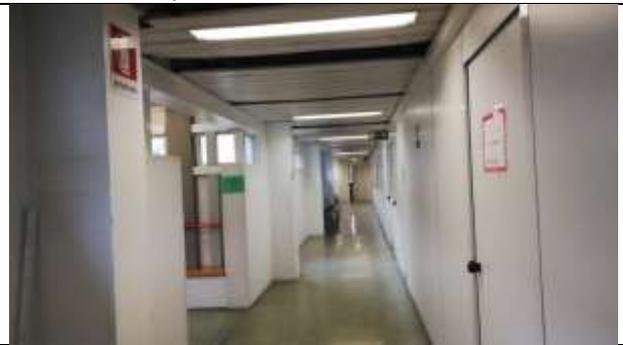
Piano terra corridoio - Doghe pericolanti tolte, altre fissate con viti.

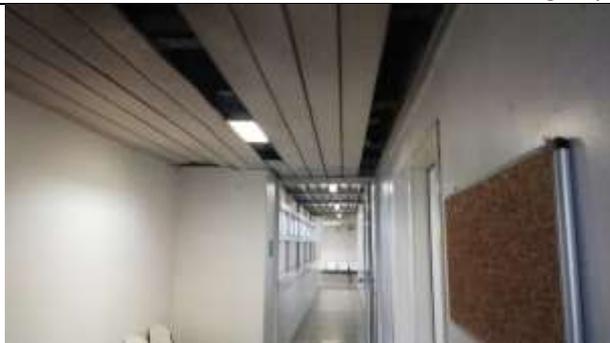
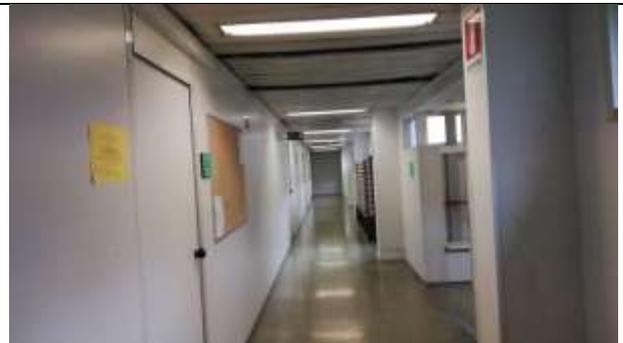
Piano terra corridoi - Doghe pericolanti tolte

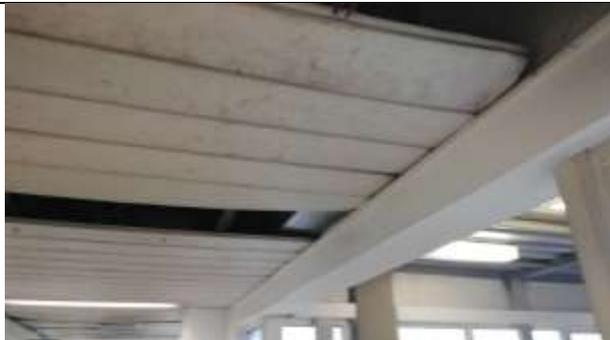
Piano terra – Esempio di dogha distorta a rischio caduta.

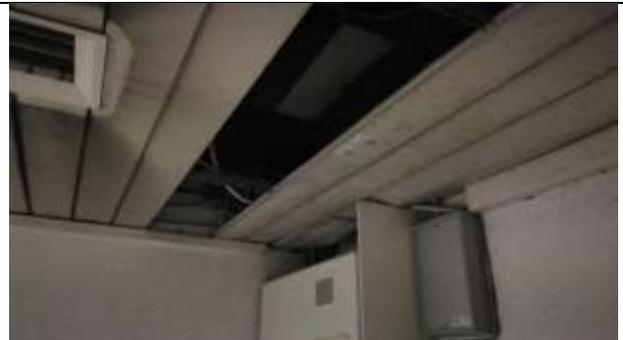
Piano terra – Doghe pericolanti che sostengono gli apparecchi di condizionamento, una è tolta per manutenzione.

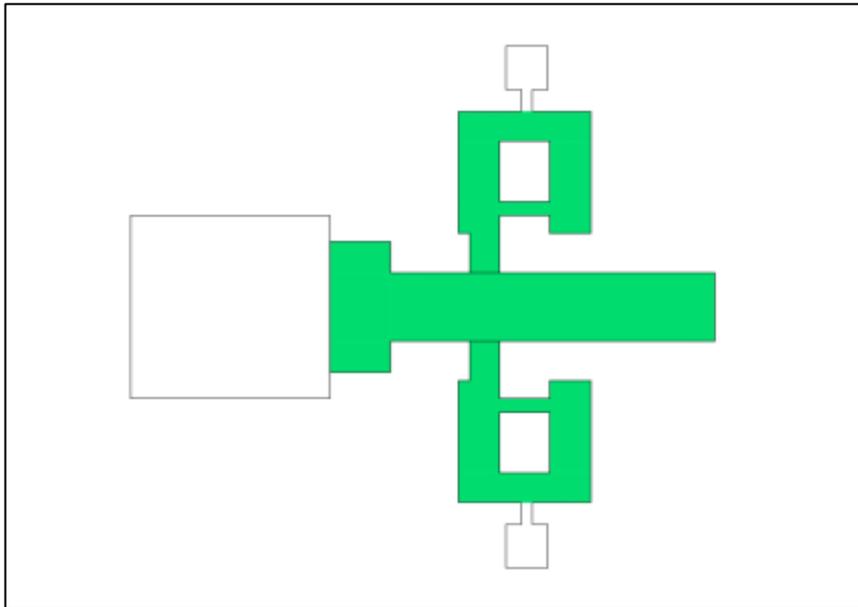
Il piano primo è strutturato con controsoffitti identici a quelli del piano terra nella parte uffici e servizi, come rappresentato nella planimetria schematica, dove in verde sono evidenziate le zone controsoffittate con doghe metalliche da sostituire con altro tipo di controsoffitto.

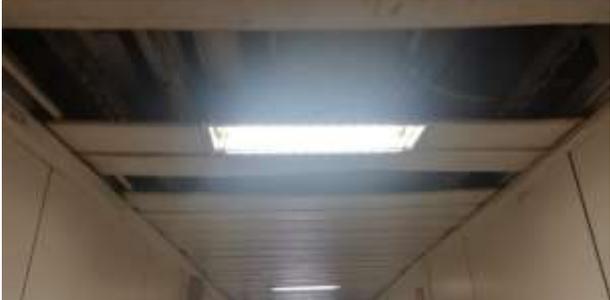
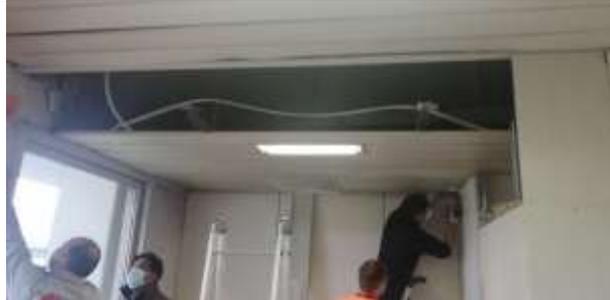
Piano primo – Doghe rimosse per manutenzioni e non più installabili	Piano primo – Tentativo di reinstallazione delle doghe almeno nella parte terminale della stanza; visibili comunque gli inserimenti con criticità di tenuta

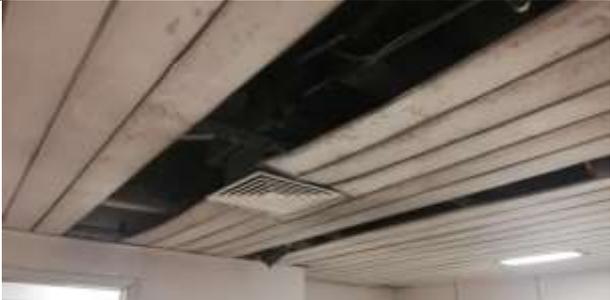
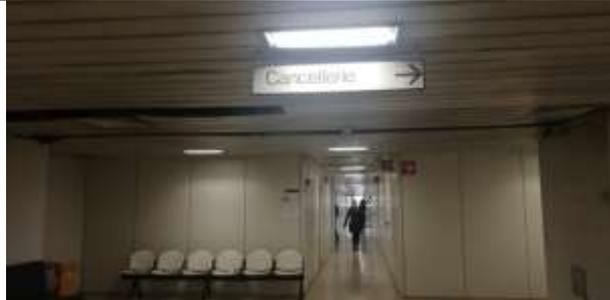
Piano primo – Doghe rimosse per manutenzioni e non più installabili

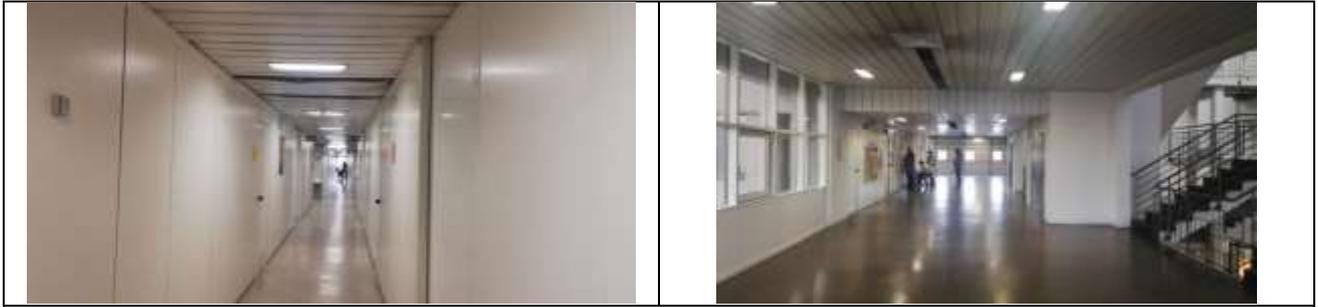
Piano primo – Doghe rimosse per manutenzioni e non più installabili

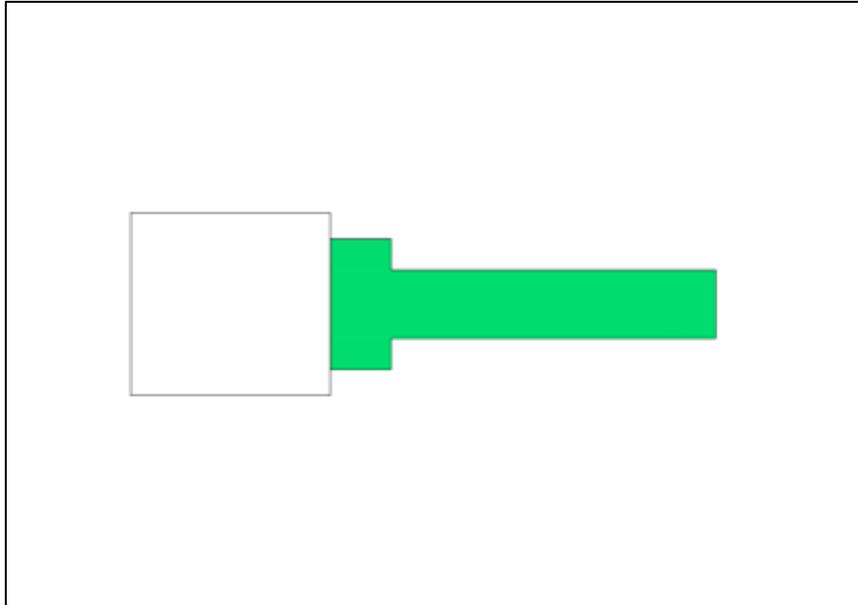
Il piano secondo è strutturato con controsoffitti identici a quelli dei piani sottostanti nella parte uffici e servizi, come rappresentato nella planimetria schematica, dove in verde sono evidenziate le zone controsoffittate con doghe metalliche da sostituire con altro tipo di controsoffitto.

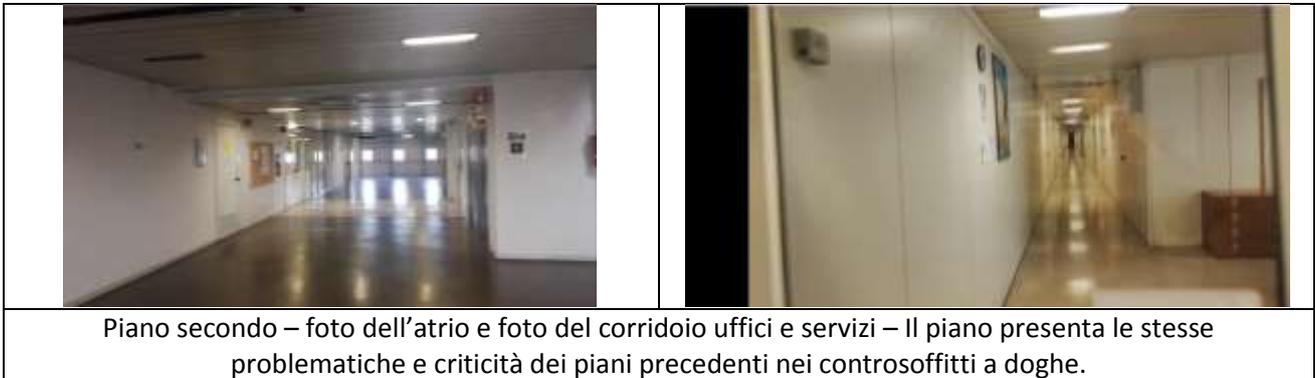
Si riporta un report fotografico parziale ed esemplificativo della situazione delle doghe al piano secondo dell'edificio.

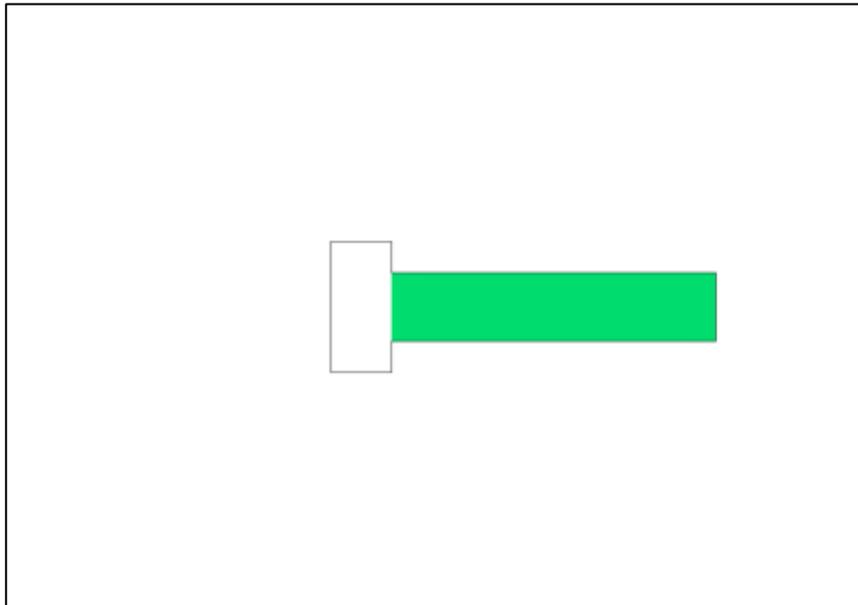
Il piano terzo, come rappresentato nella planimetria schematica, è stato ristrutturato per quanto riguarda la parte in bianco con controsoffitti modulari 60x60 cm, mentre nella parte verde sono ancora presenti controsoffitti in doghe metalliche da sostituire con altro tipo di controsoffitto.

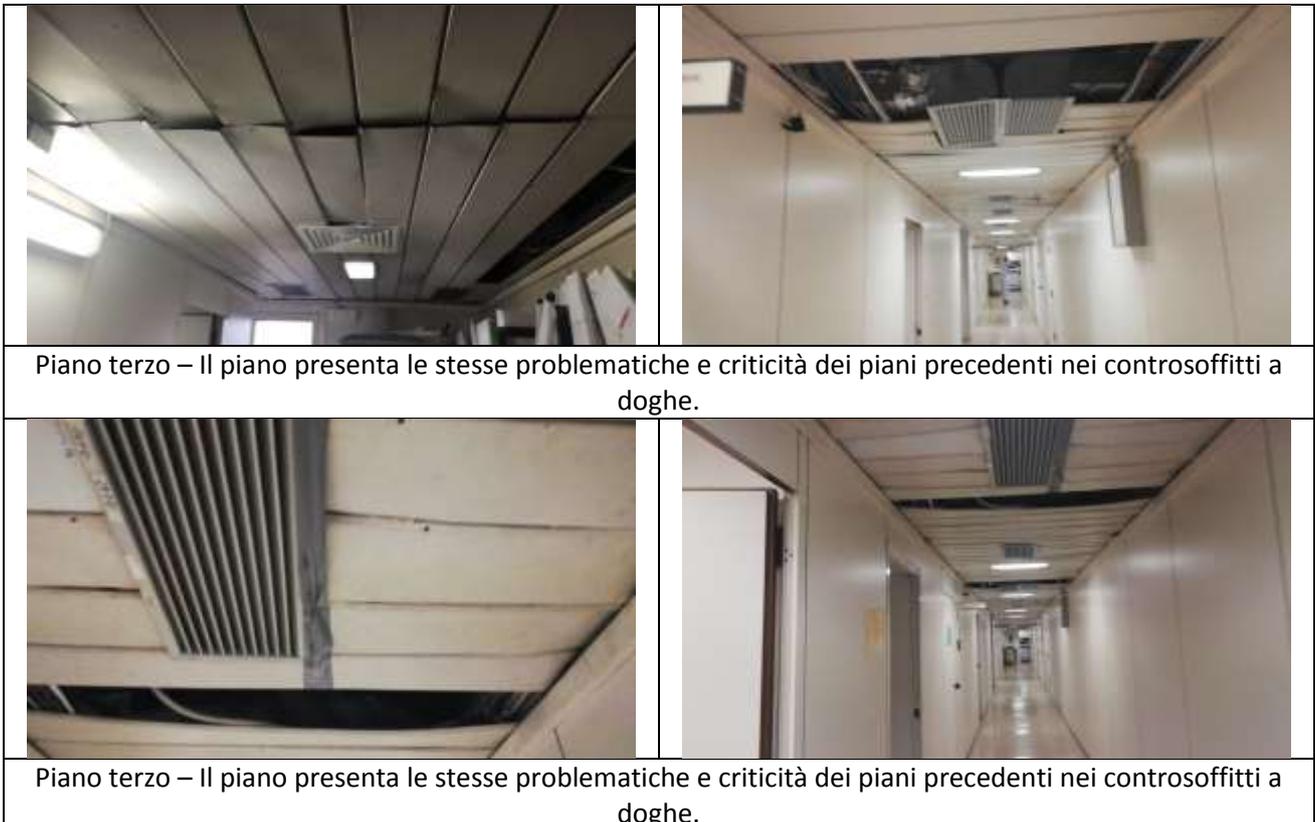
Si riporta un report fotografico parziale ed esemplificativo della situazione delle doghe al piano terzo dell'edificio.

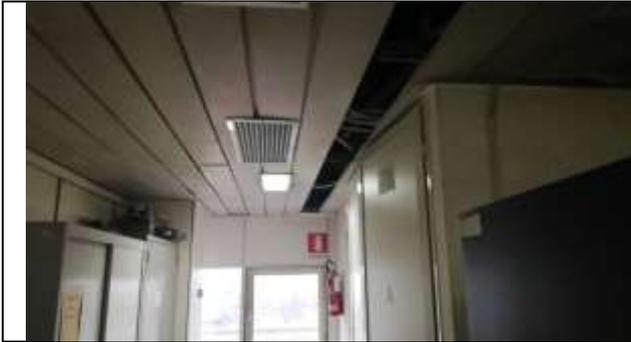
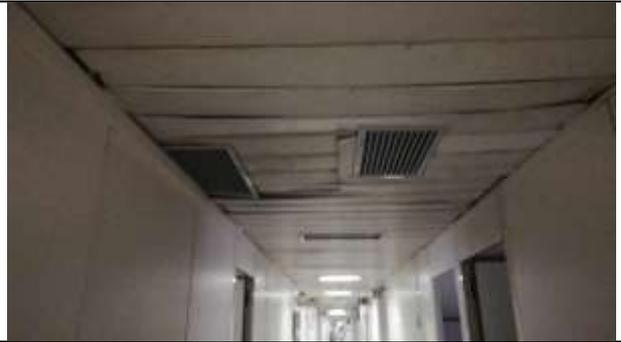
Piano terzo – Il piano presenta le stesse problematiche e criticità dei piani precedenti nei controsoffitti a doghe.

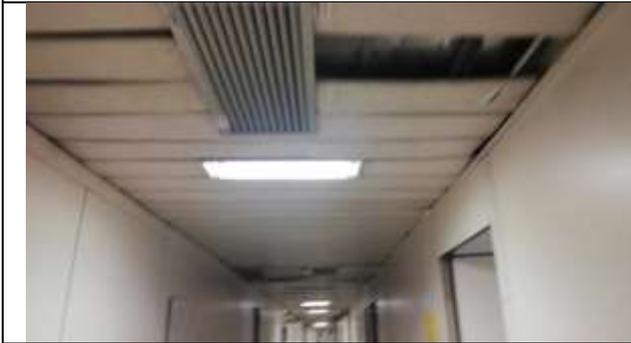
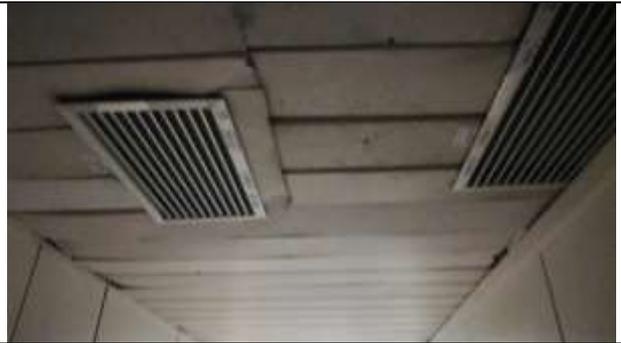
Piano terzo – Il piano presenta le stesse problematiche e criticità dei piani precedenti nei controsoffitti a doghe.
