DOSSIER SULL'EDILIZIA – TRIBUNALE DI SPOLETO

Corso Mazzini n. 14

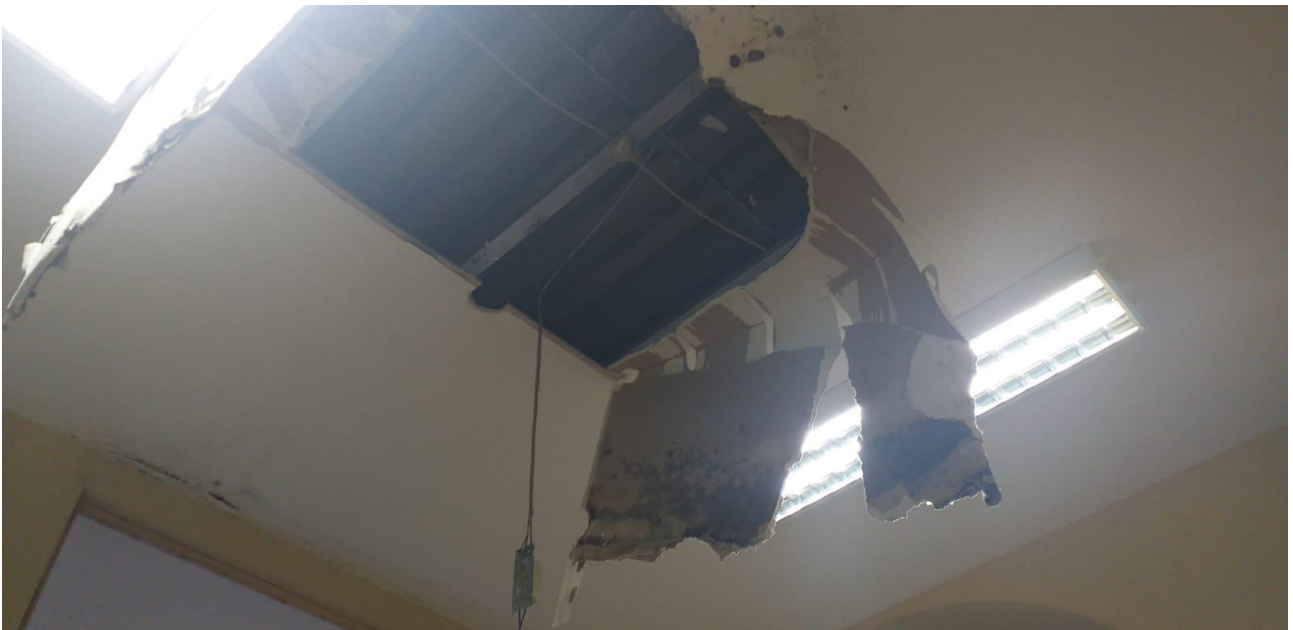
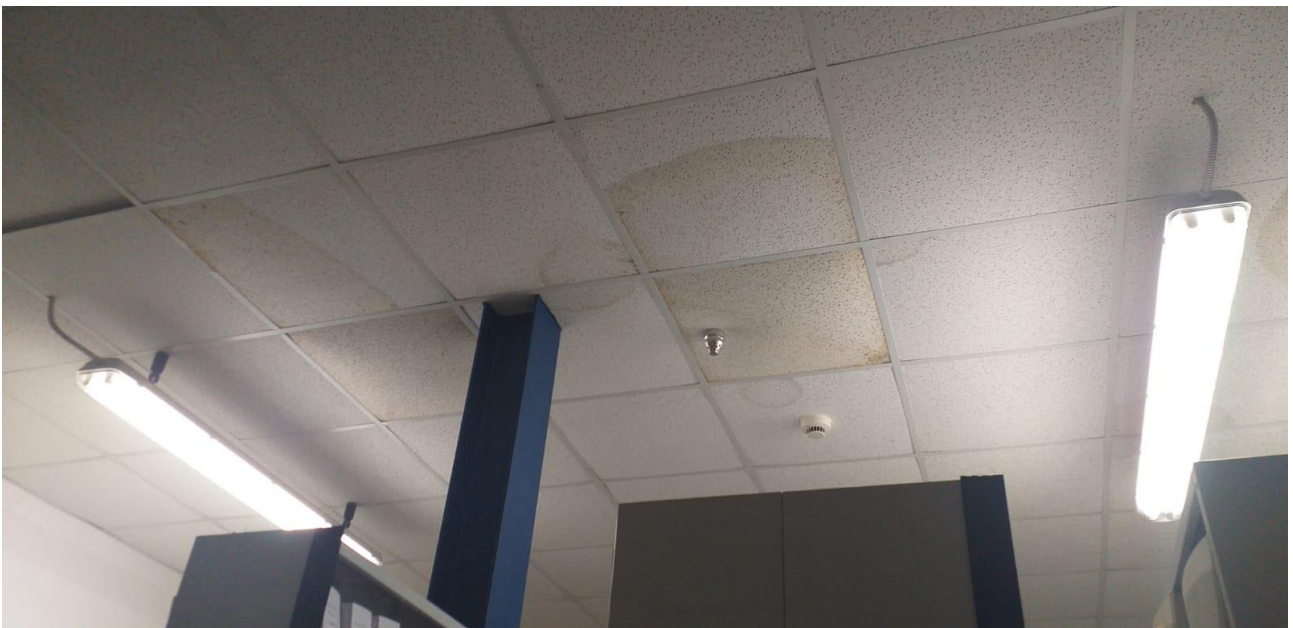
Fenomeni di infiltrazione verificatisi nell'agosto del 2020 (non adeguatamente risolto, per carenza di risorse) che ha causato rilevanti danni all'aula di udienza del piano terra (foto sopra) e al controsoffitto degli archivi (foto sotto).

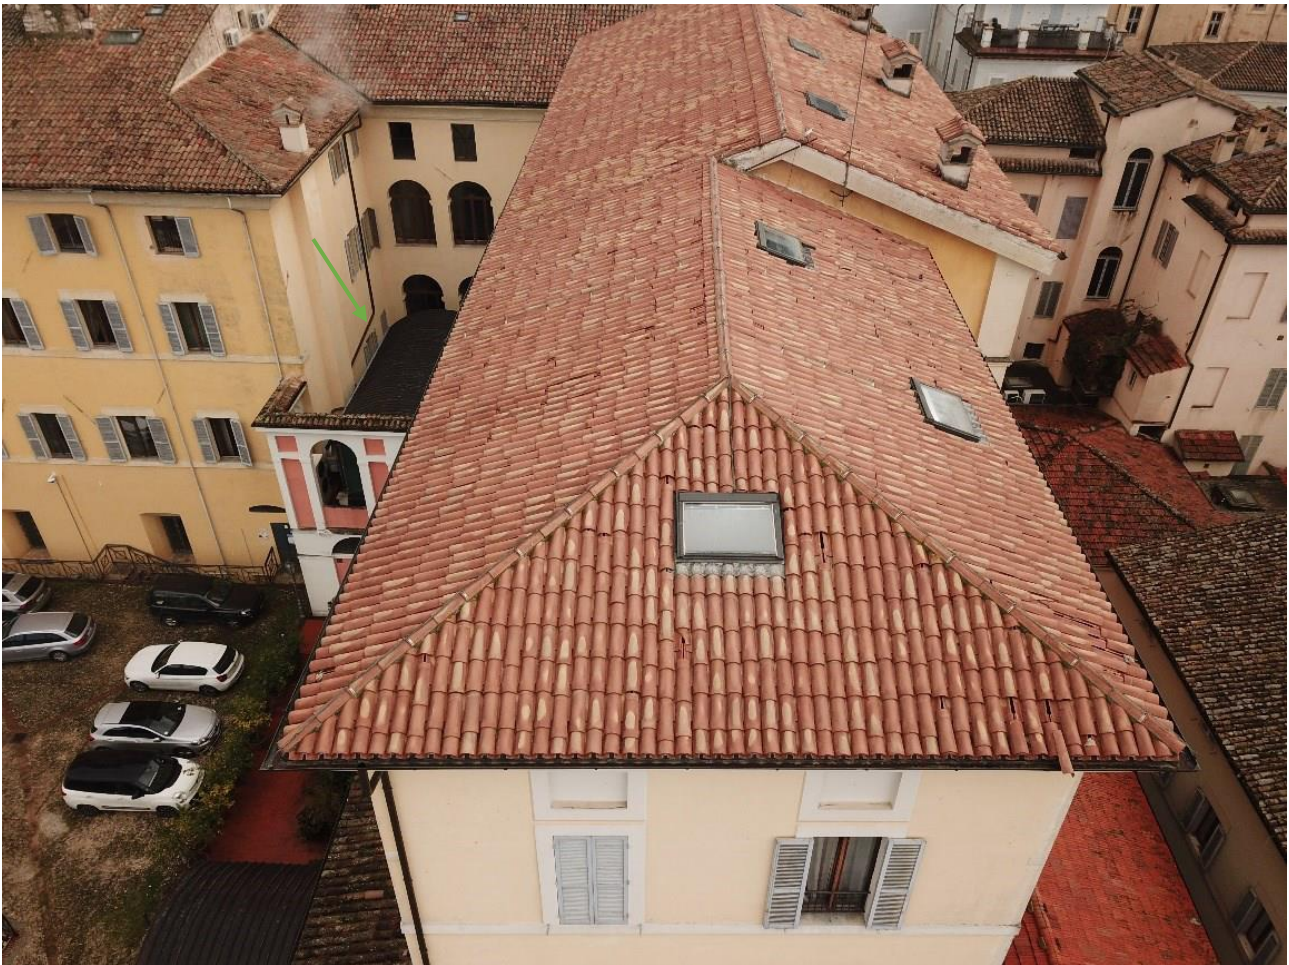
Mancanza di coppi di protezione e pericolosa sporgenza di alcuni coppi dal margine del tetto.

Inoltre, presenza di manufatto (indicato con la freccia verde) inutilizzato e inutilizzabile, che causa ristagnamenti d'acqua e conseguenti fenomeni di infiltrazione, come quelli di cui alla pagina precedente.

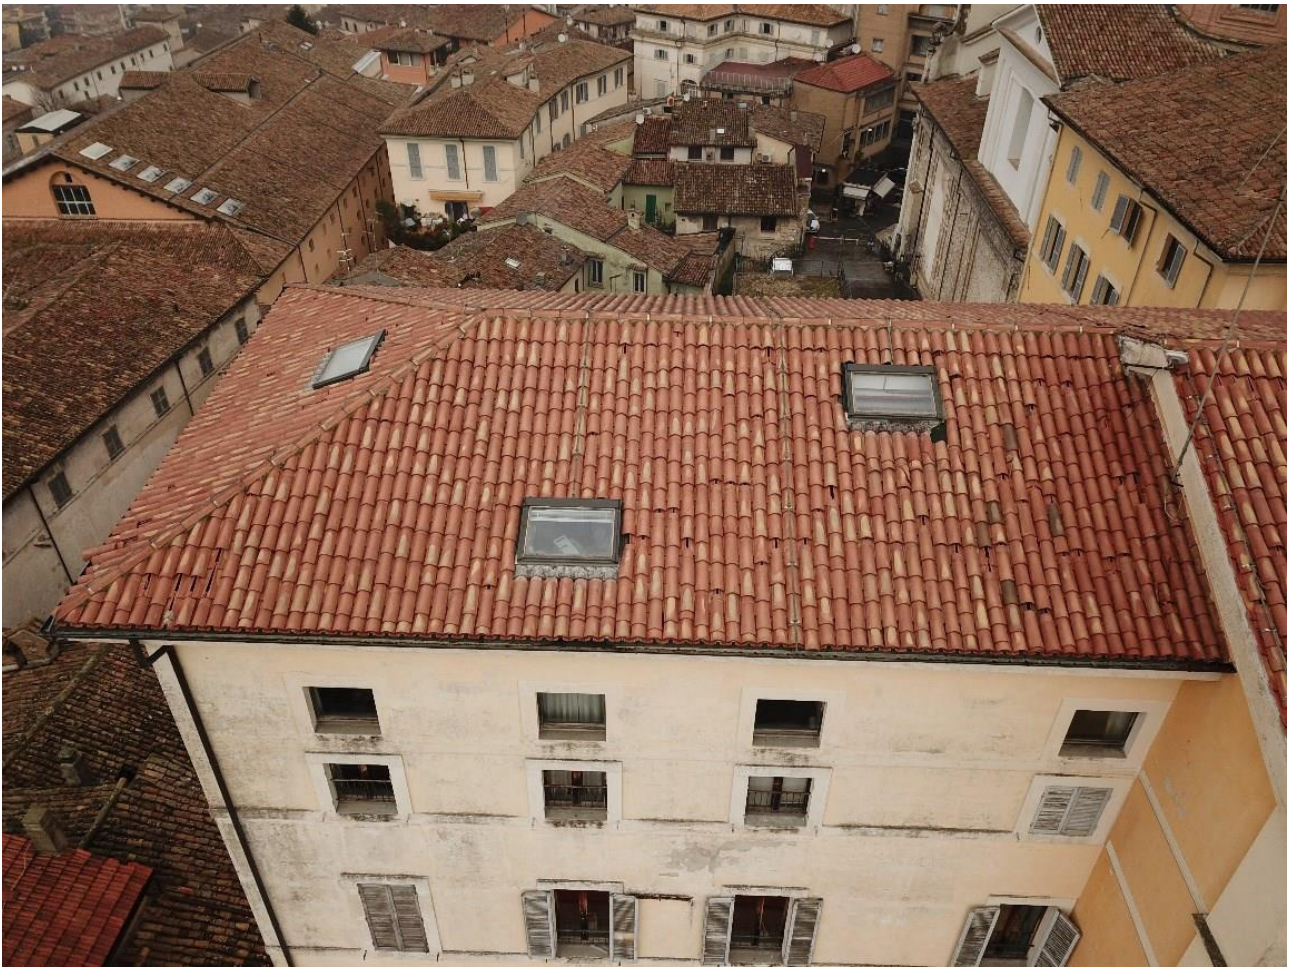
Mancanza di infissi esterni (persiane) in molte finestre, essendo nel corso degli anni stati tolti e mai più rimessi per la loro pericolosità. Perdurante pericolosità e non funzionalità (non si aprono gli infissi chiusi e non si chiudono gli infissi aperti) delle persiane ancora in loco.

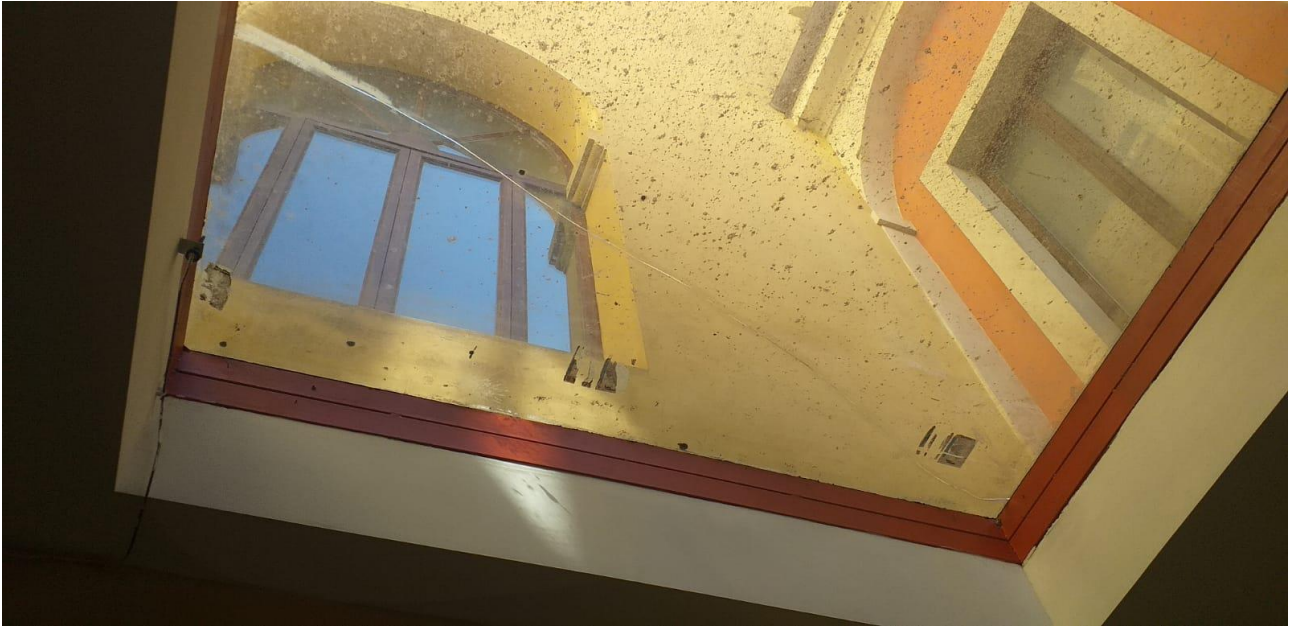
Vetrata incombente sulla aula di udienza del piano terra che presenta lesioni fessurative.

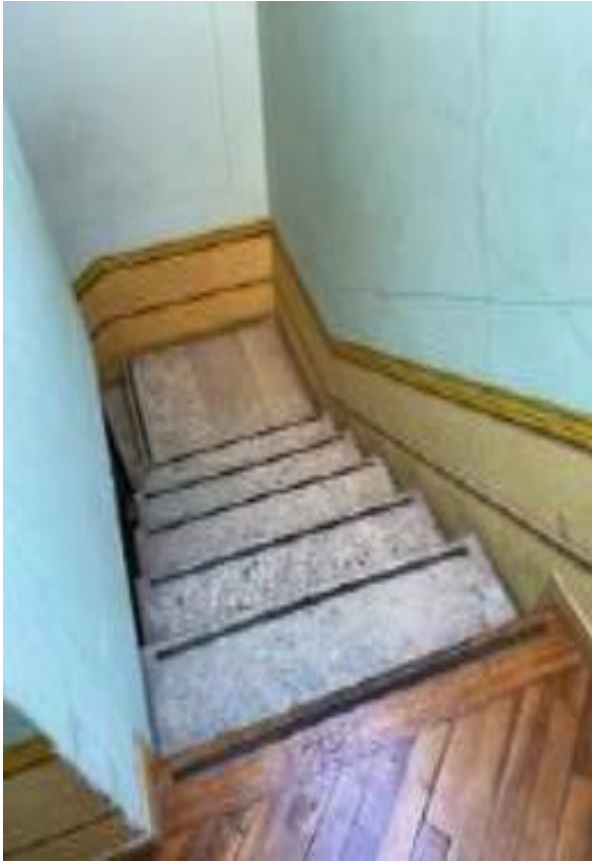
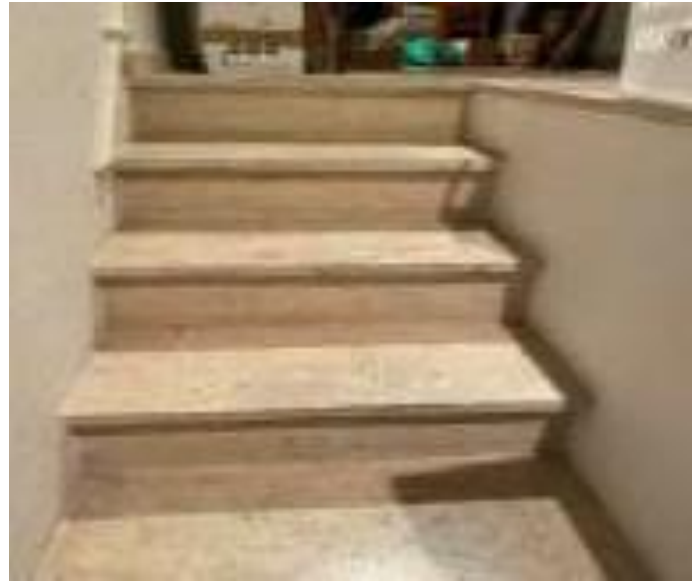
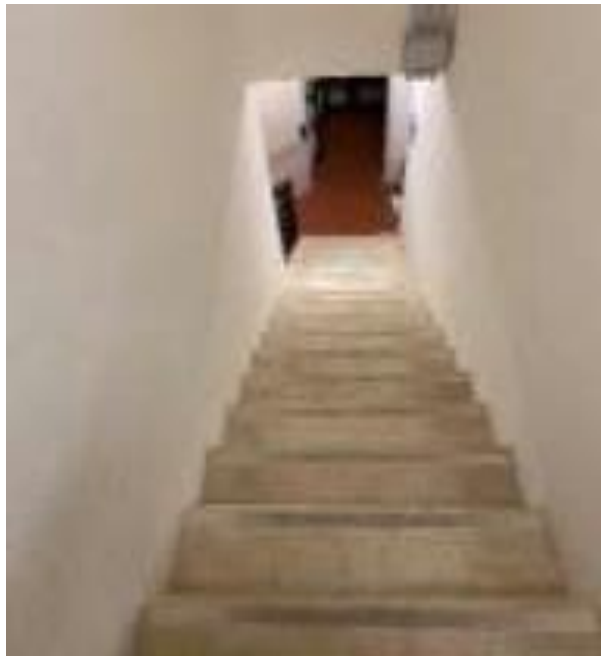
Scale di accesso al piano sottotetto, al piano seminterrato e all'interno dell'archivio 1, prive di corrimano e di ampiezza inadeguata all'uso e non in regola con la normativa antinfortunistica.

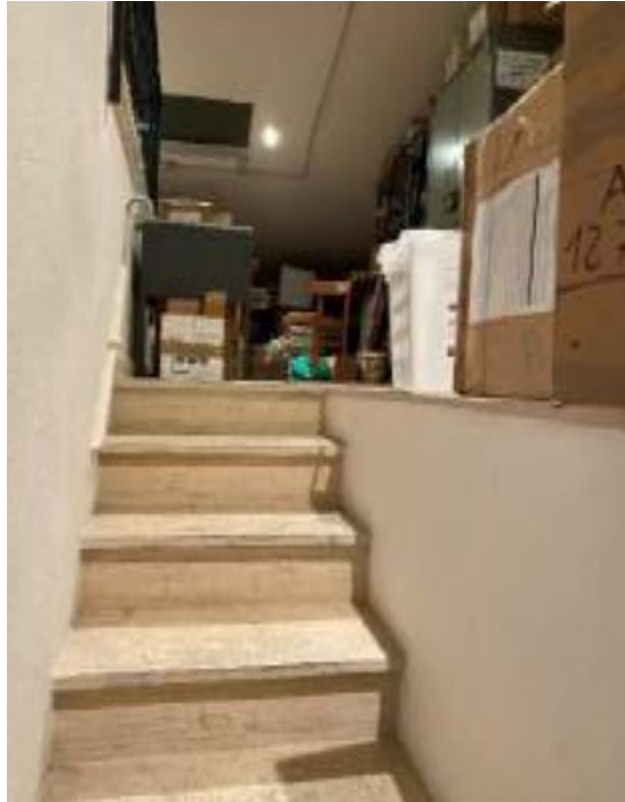
Parte superiore delle scale dell'archivio 1, mancante di parapetto; non conforme alla normativa antincendio.

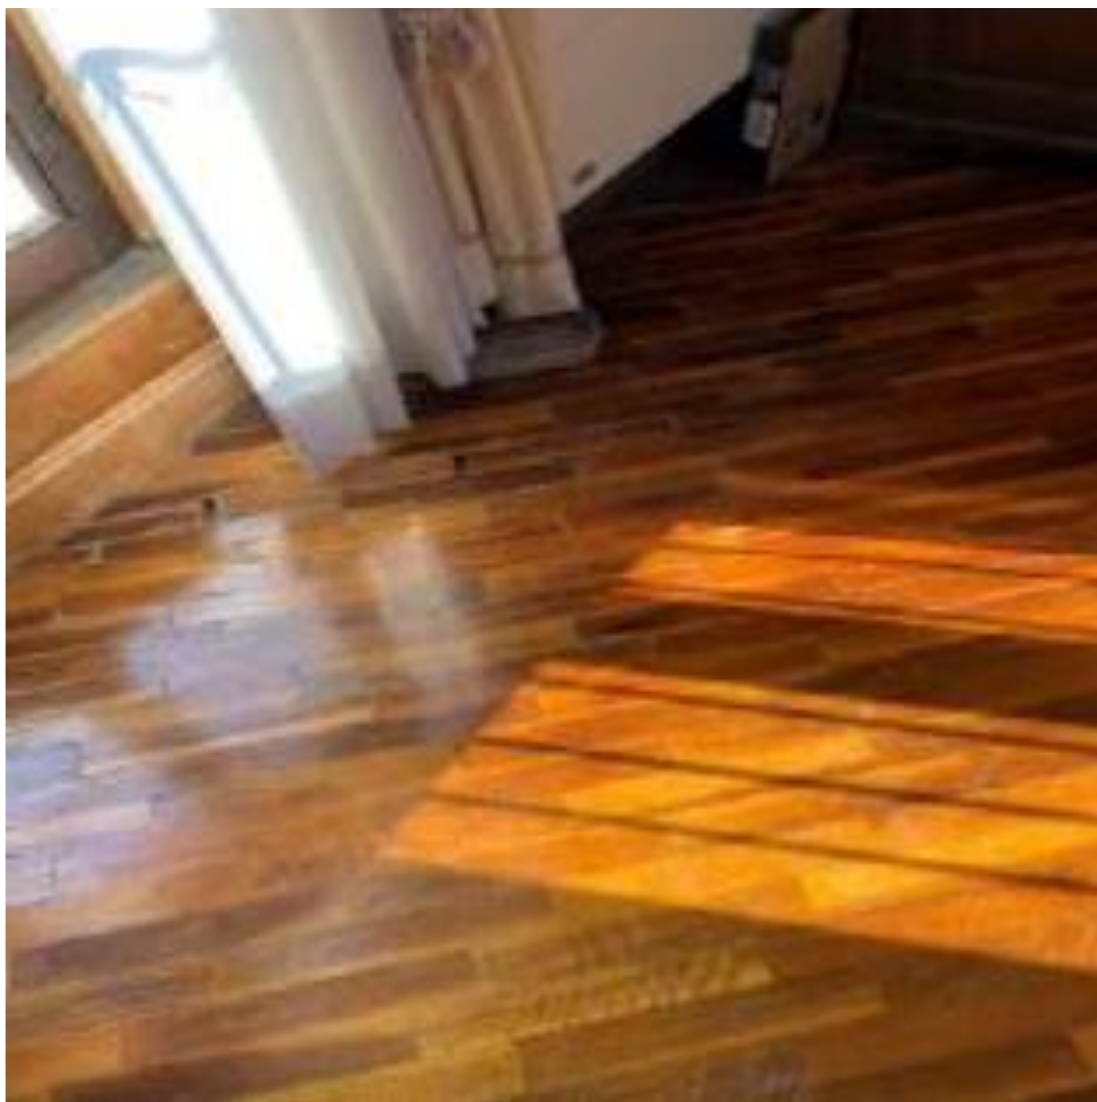
Pavimento divelto nelle stanze del personale amministrativo del piano 3.

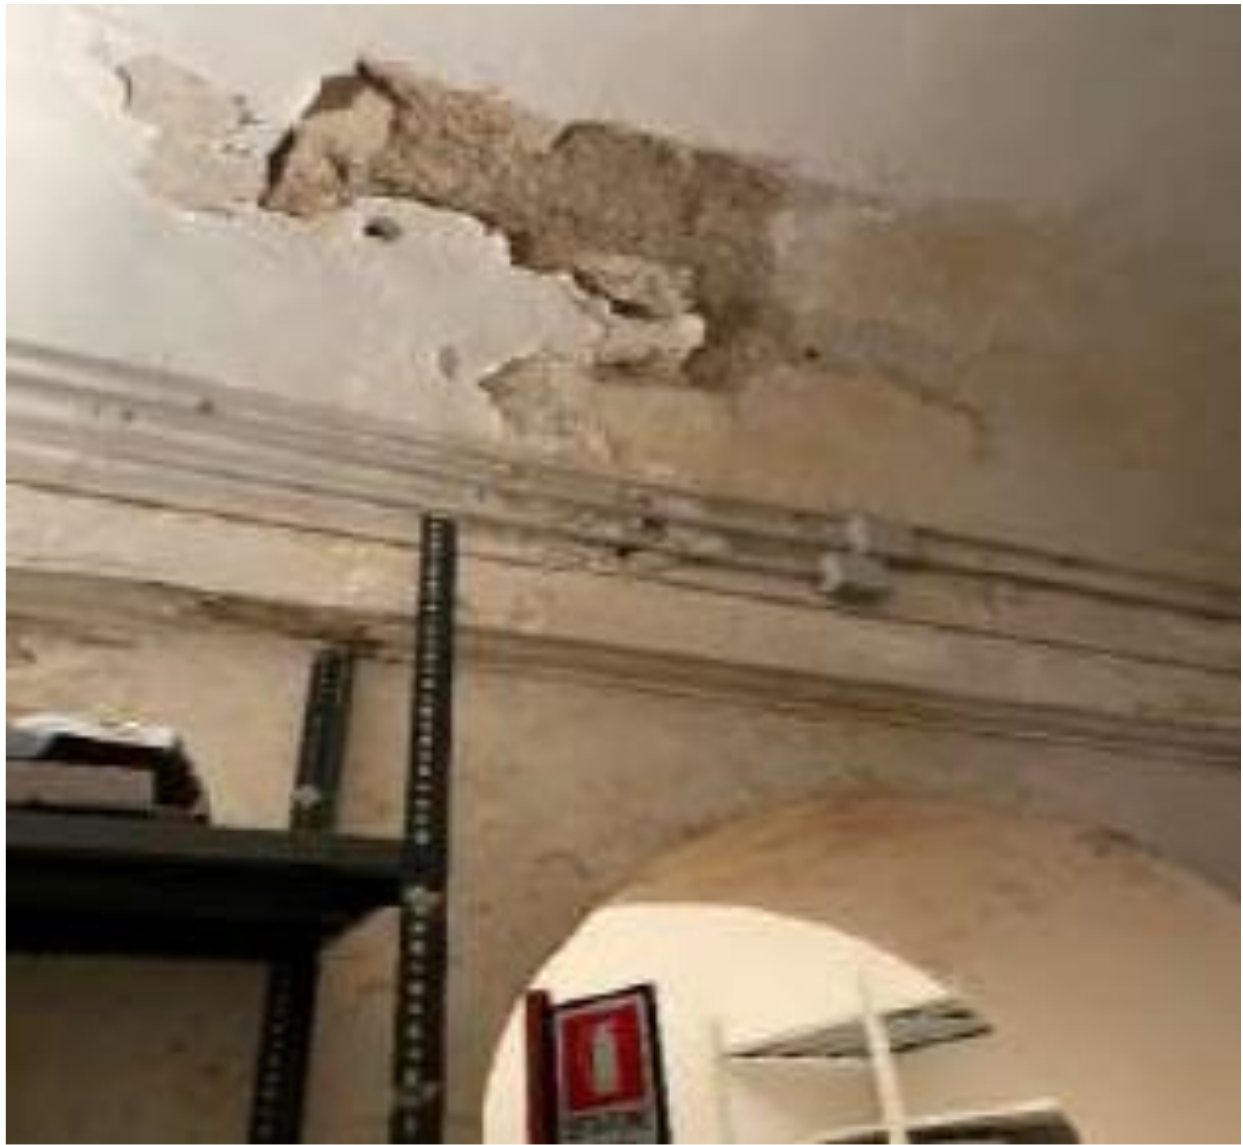
Importanti fenomeni di infiltrazione negli archivi e nella sala controllo posta al piano terra (in foto).

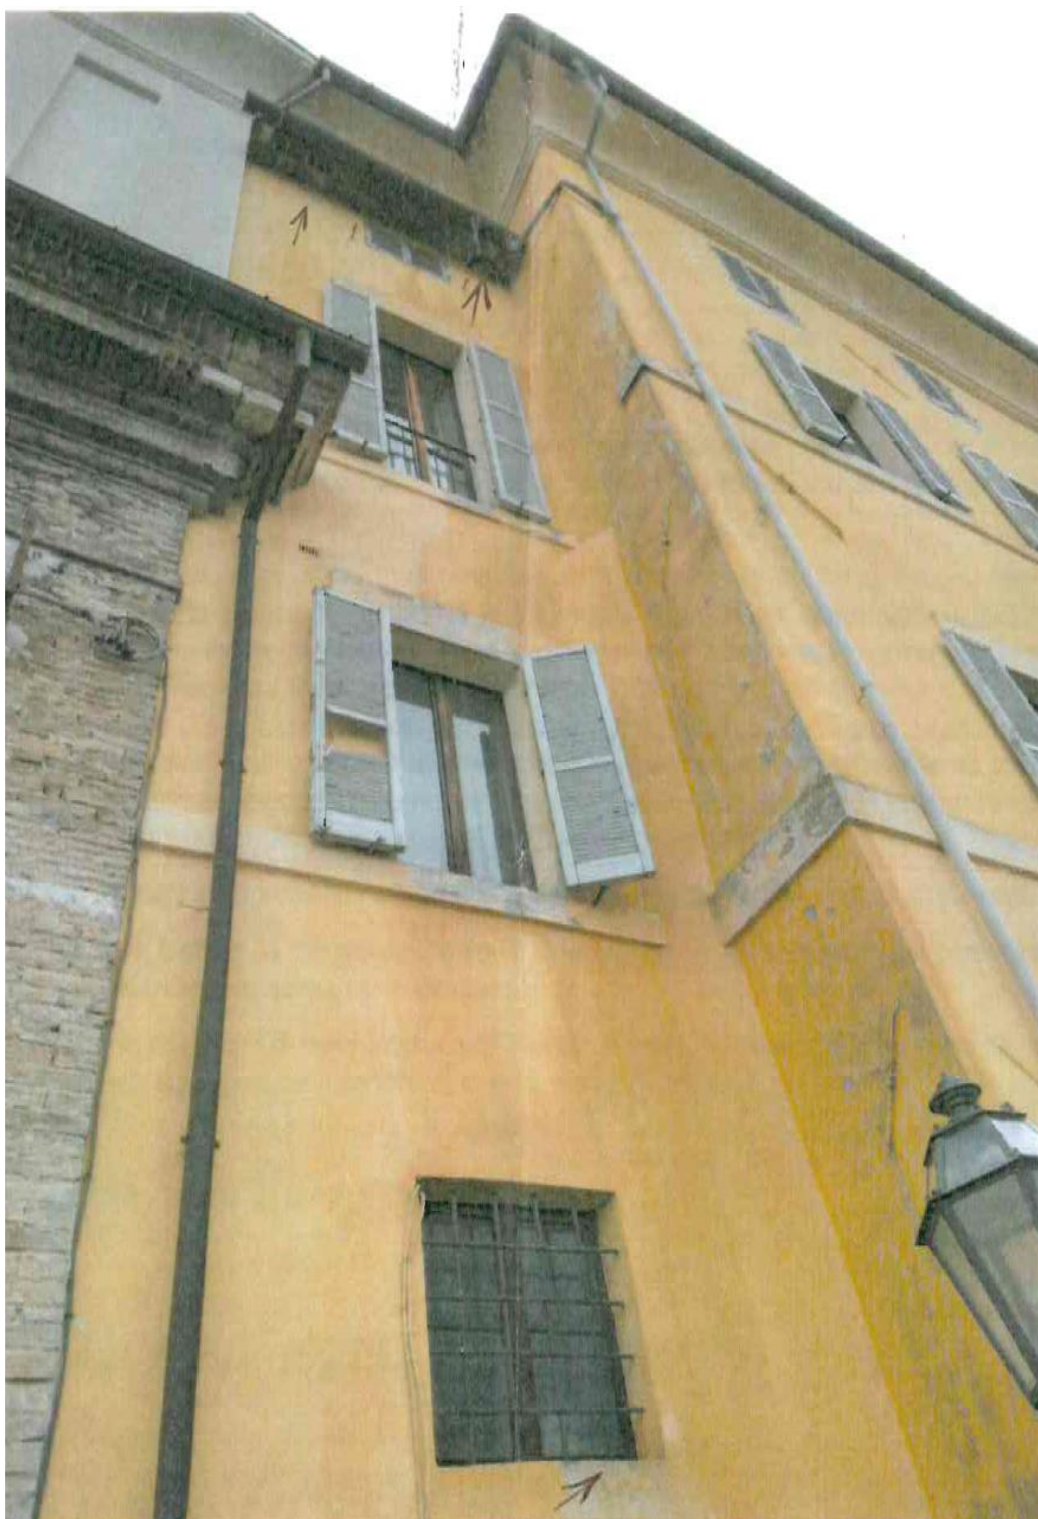
Lesione alla grondaia sotto la porzione di tetto che si affaccia sul parcheggio, la quale causa infiltrazioni su locali di servizio e sulla Sacrestia dell'adiacente chiesa di San Filippo.

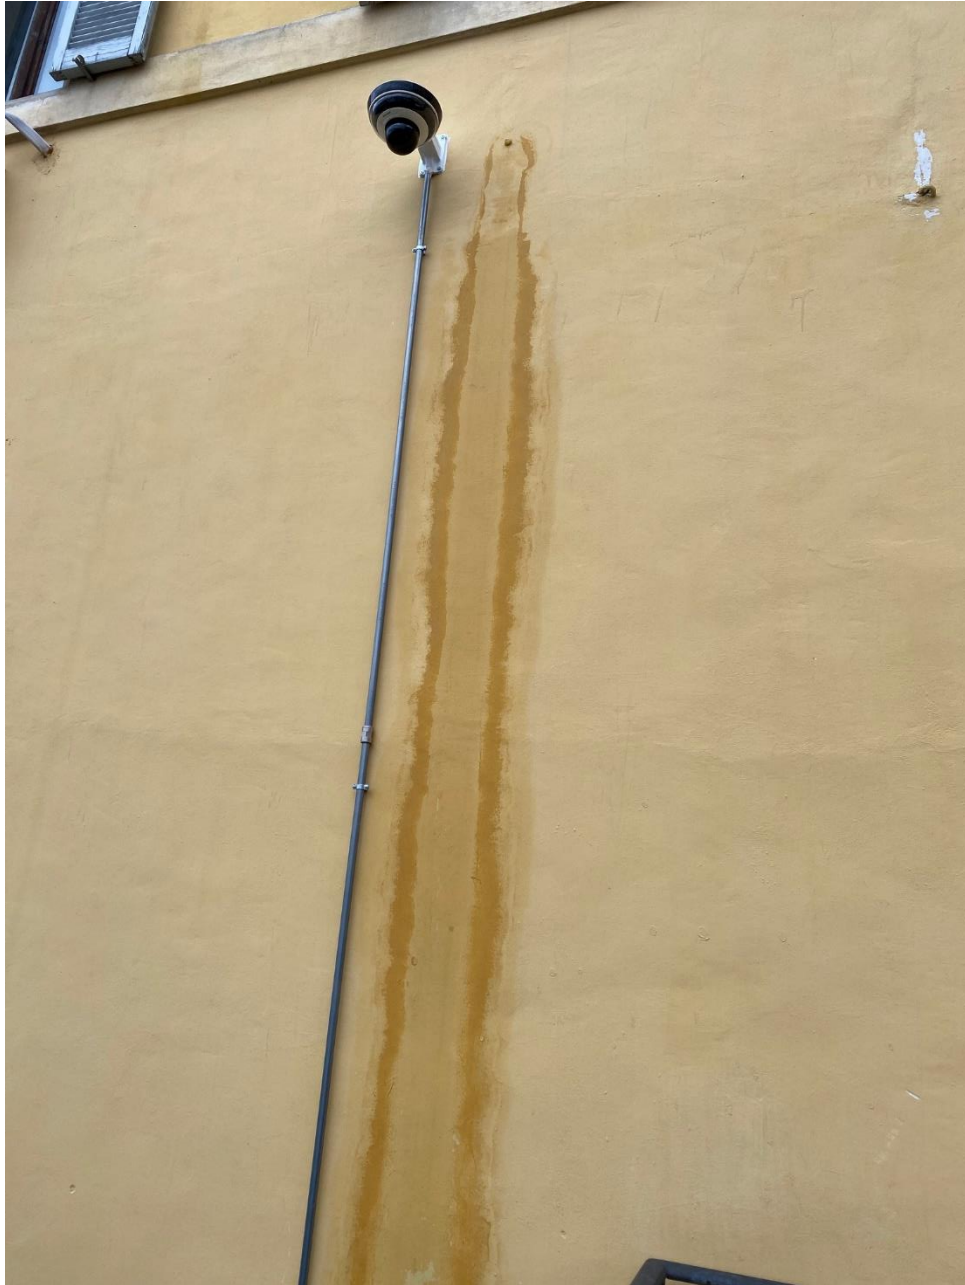
Percolamento di liquidi nella parete che si affaccia sul parcheggio
