**OGGETTO:** Condizioni di deterioramento del Palazzo di Giustizia di Aosta

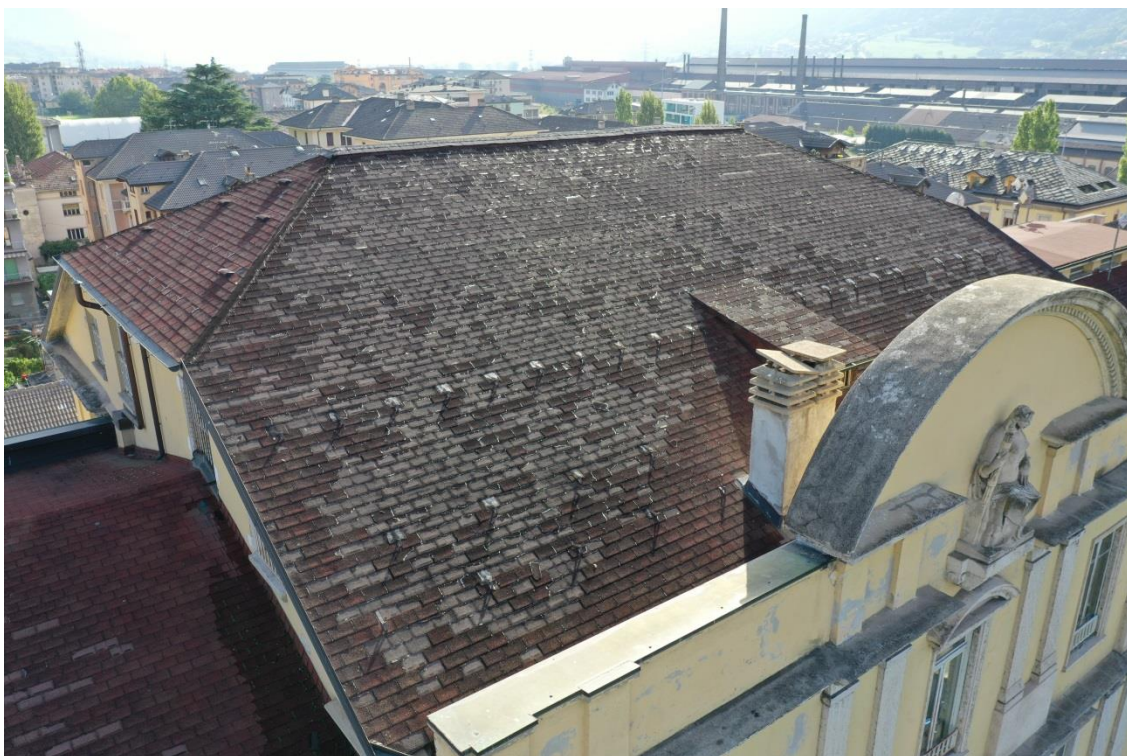
vista del tetto lato Ovest, si noti che la parte in colore grigio chiaro sono tutte le tegole volate via con il vento e cadute dalla parte del cortile interno (quasi la totale superficie è compromessa)

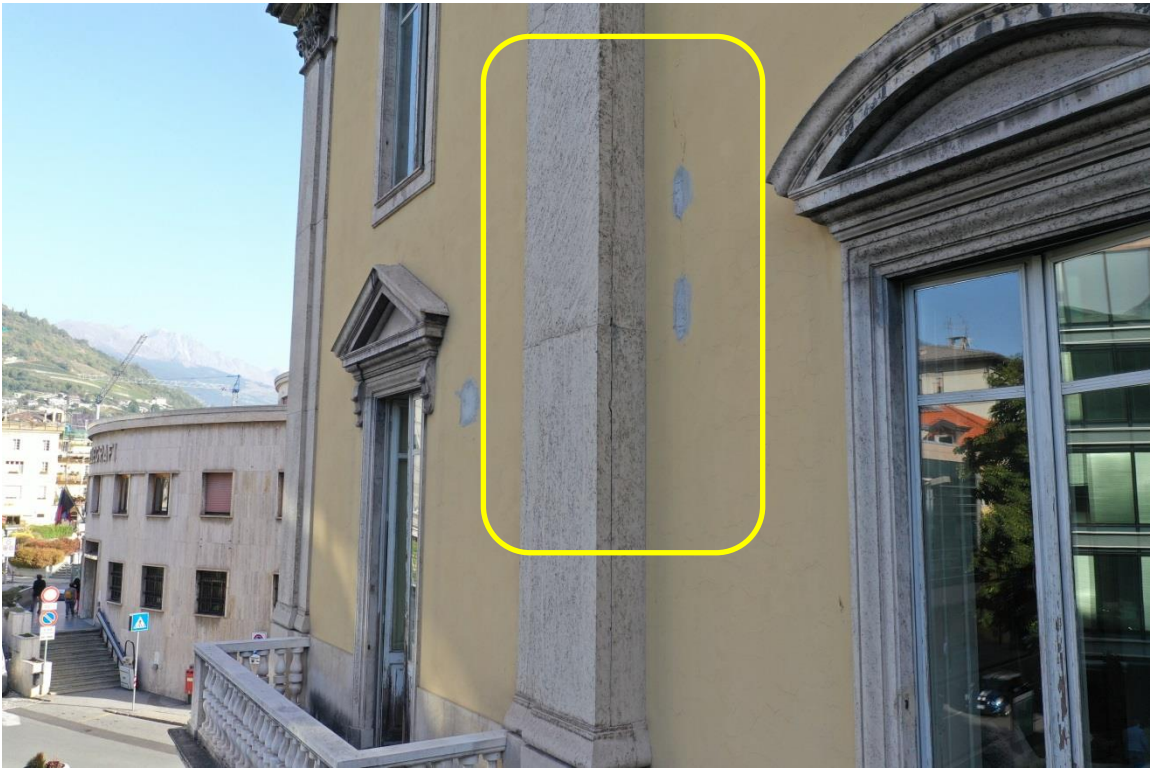
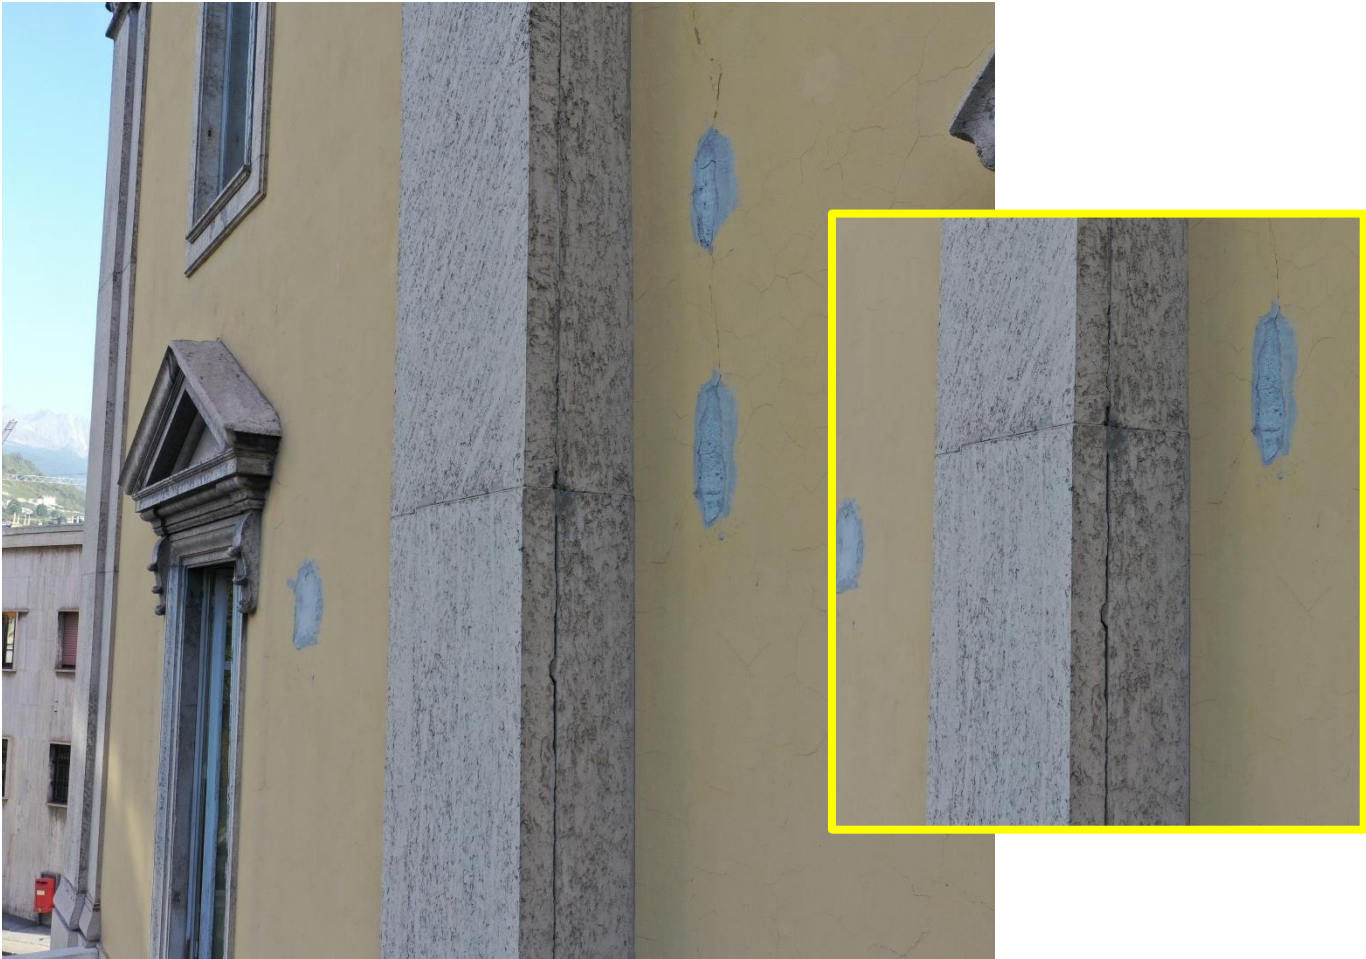
La facciata Principale lato Ovest presenta diverse lesioni a partire dalle fessure dei rivestimenti delle colonne esterne.

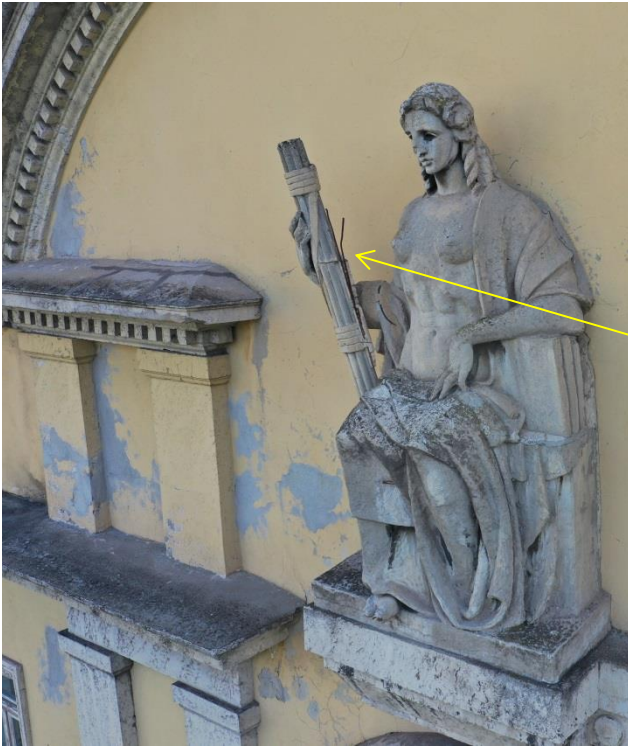
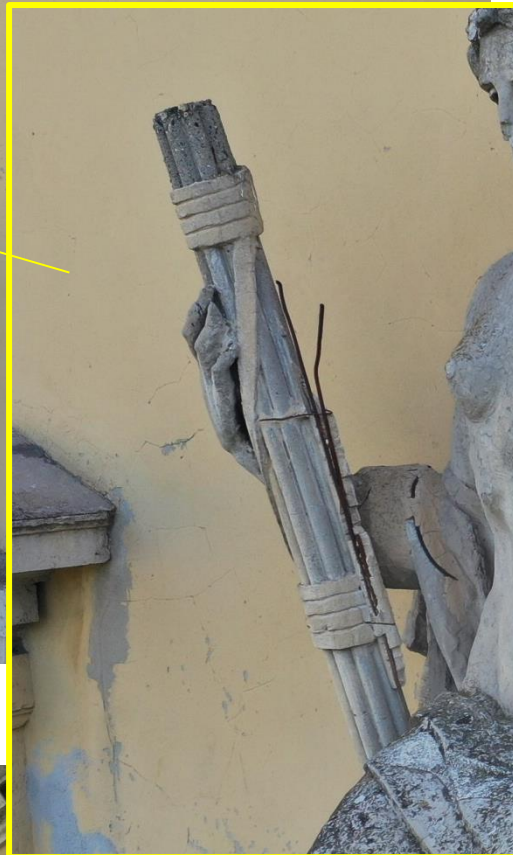
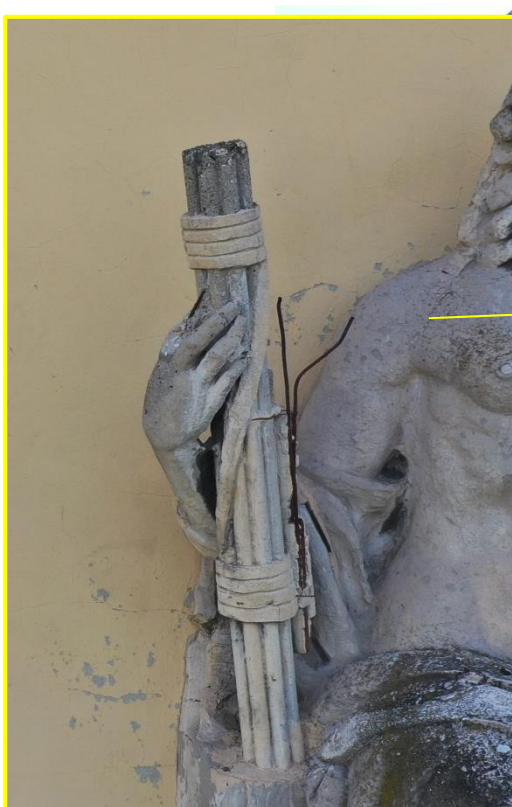
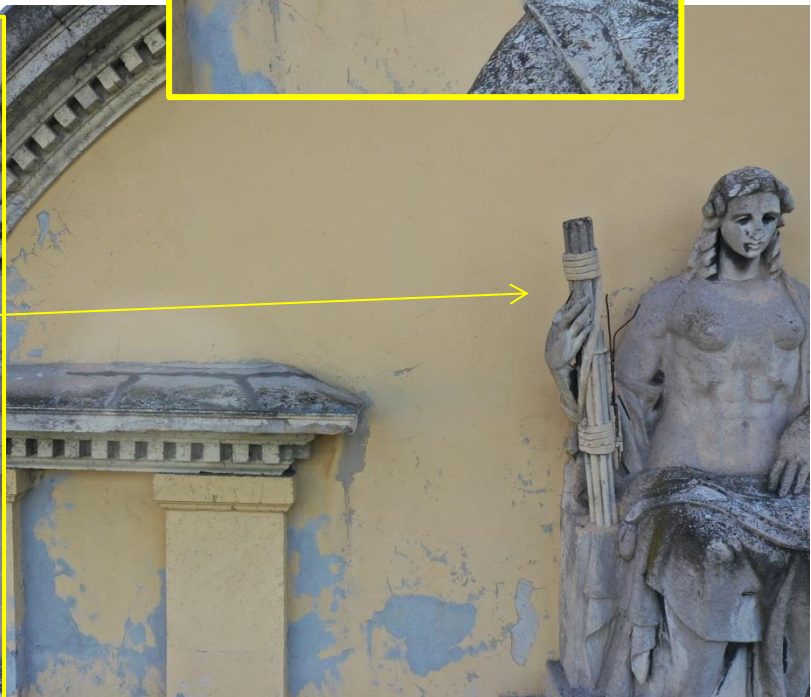
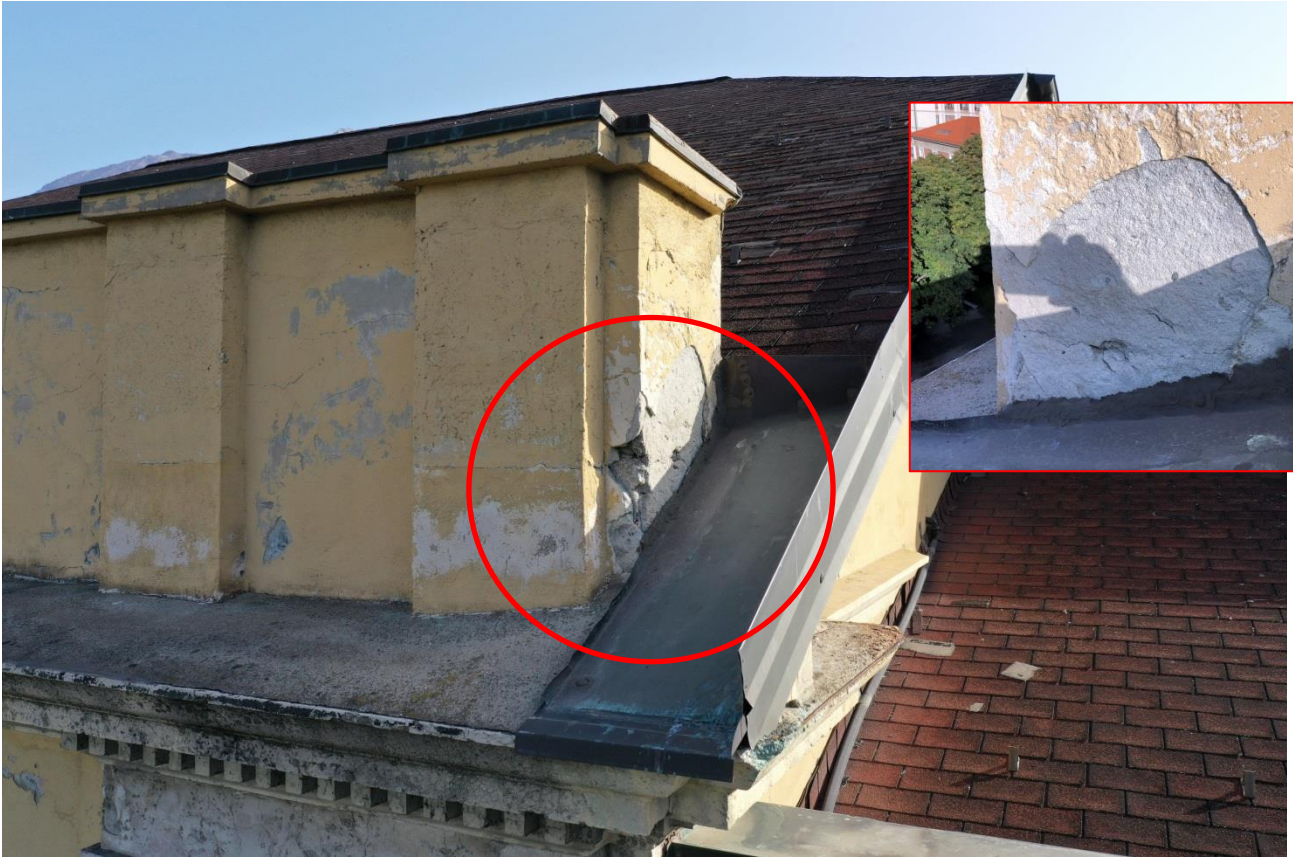
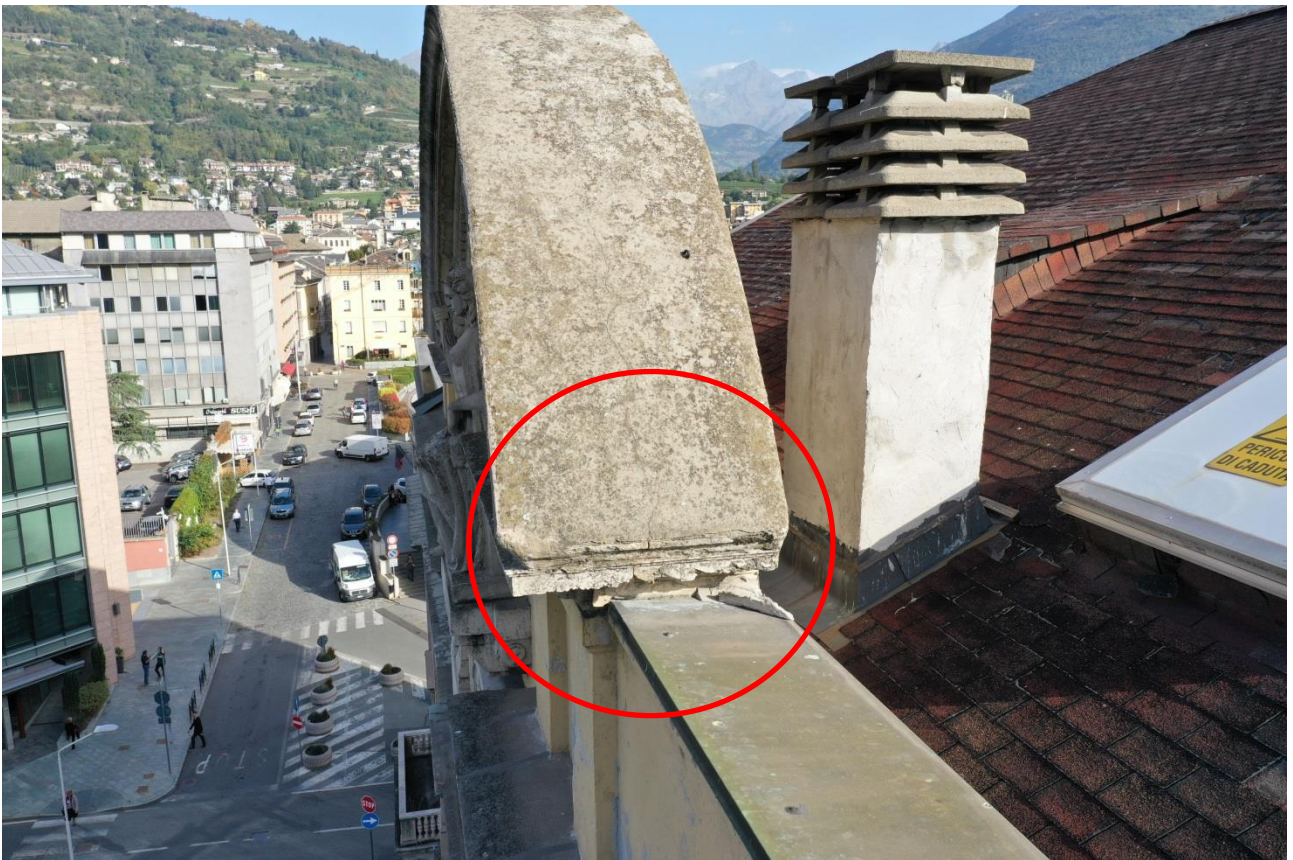
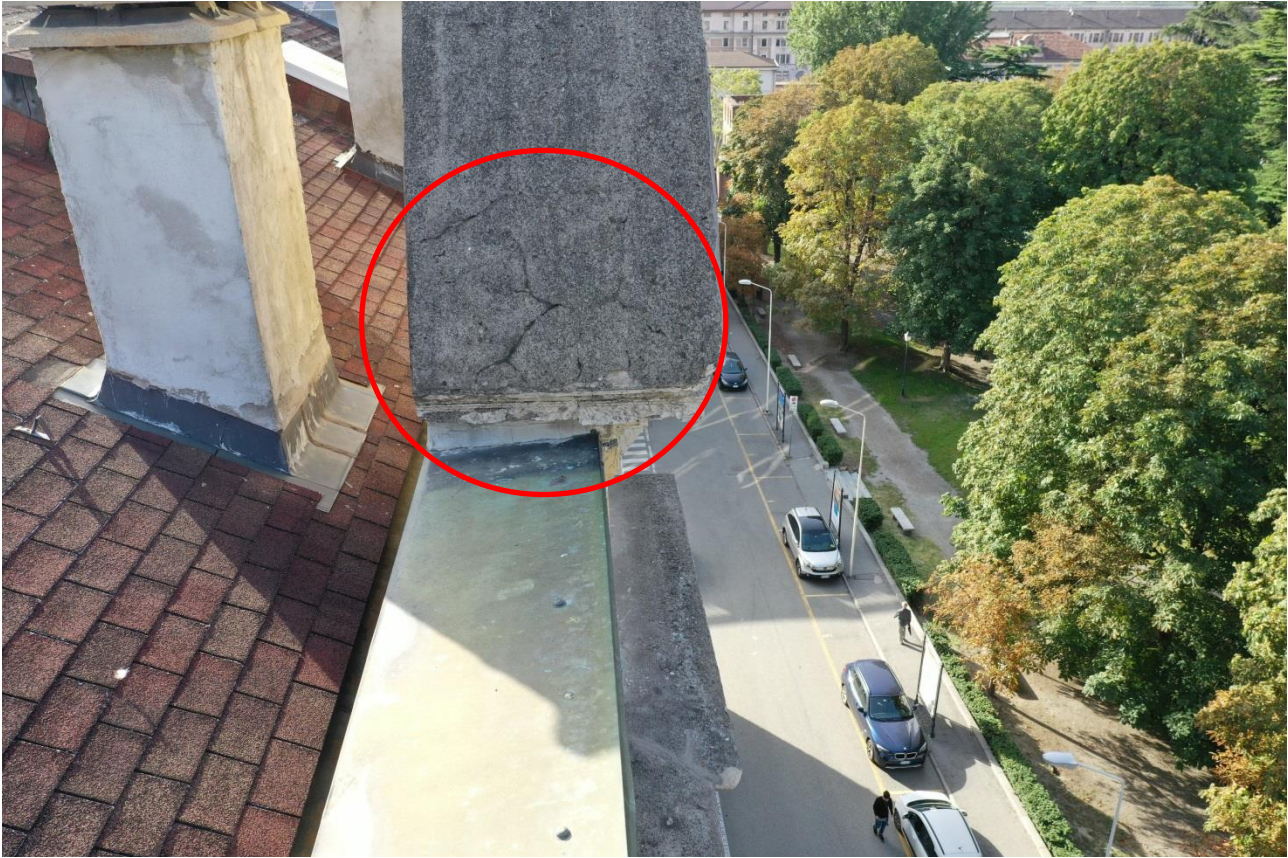
La parte superiore della facciata presenta un muro che ospita la statua, sia il muro che la statua presentano seri danni tali da esporre i ferri d'armatura arrugginati.

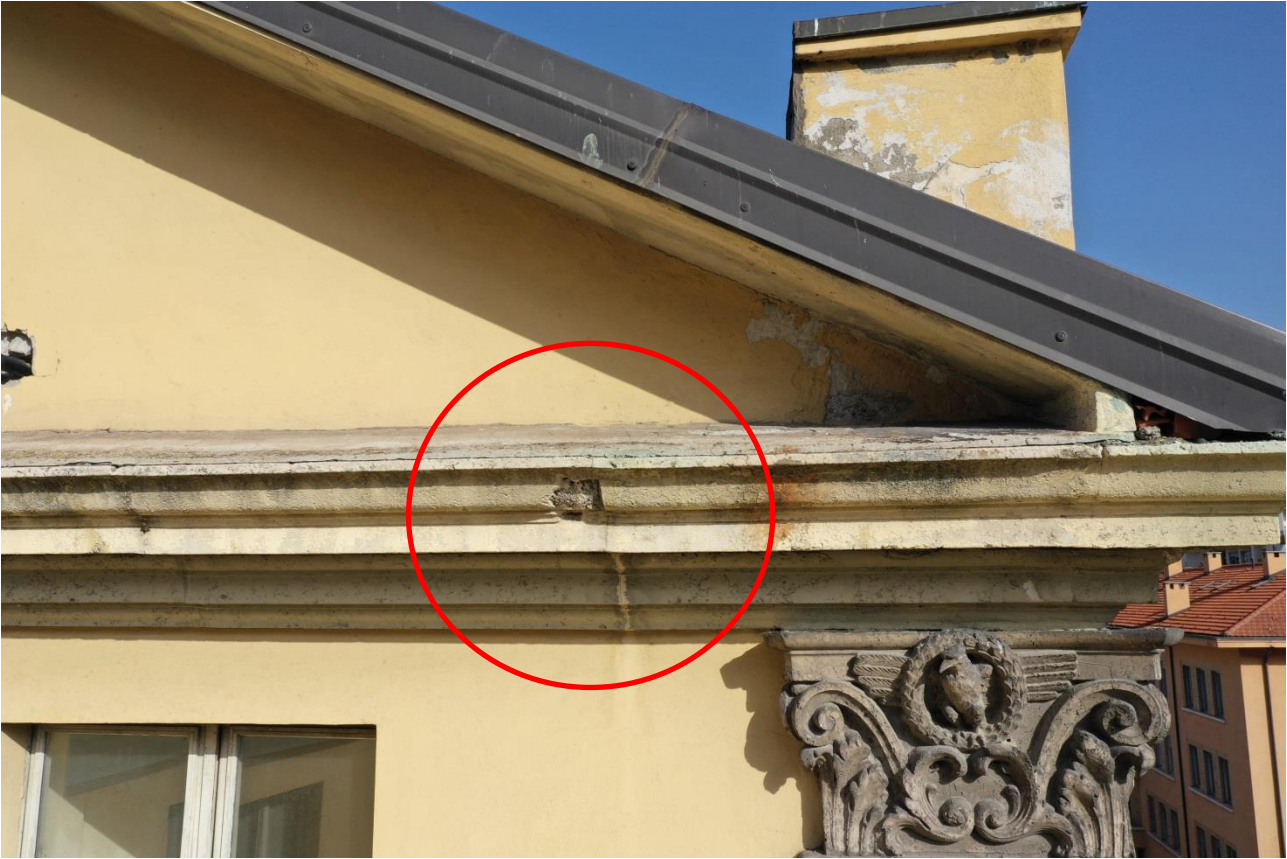
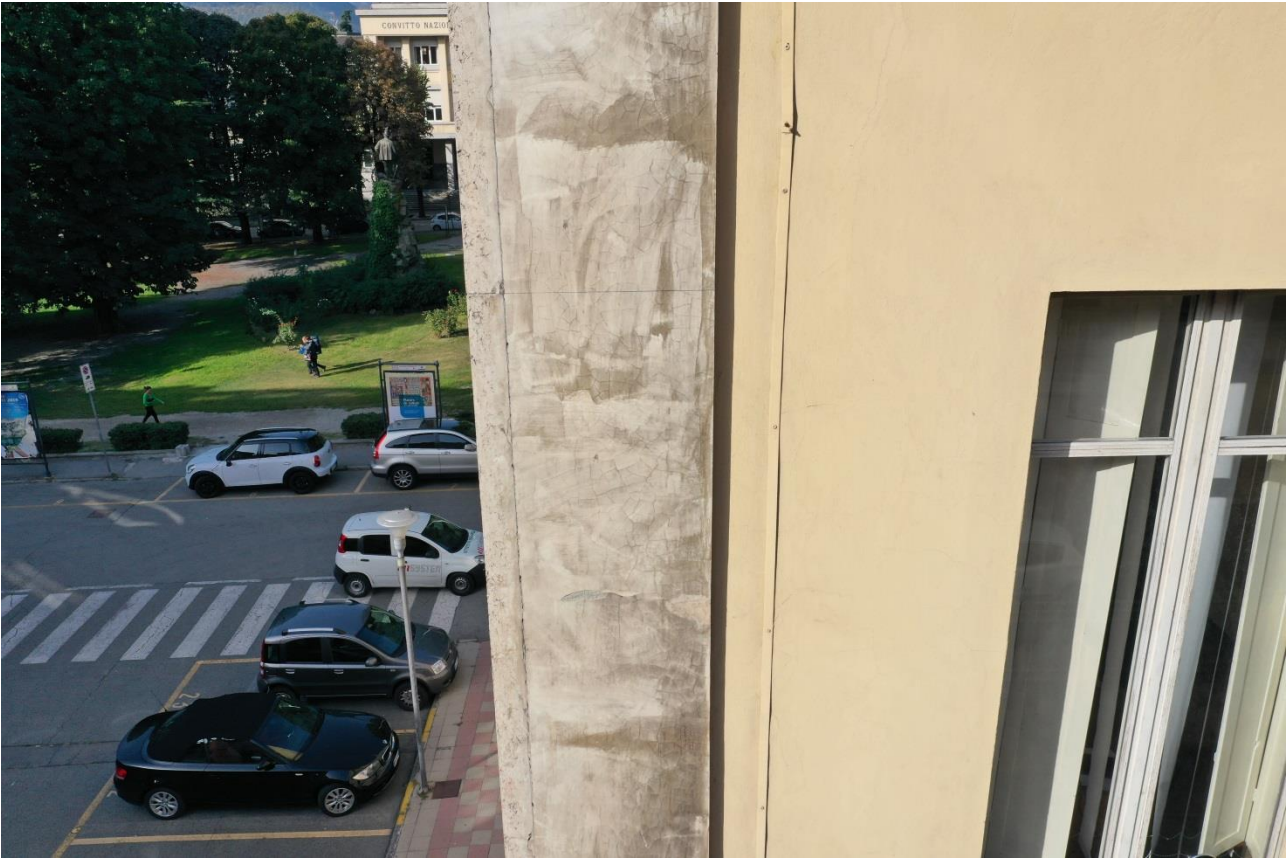
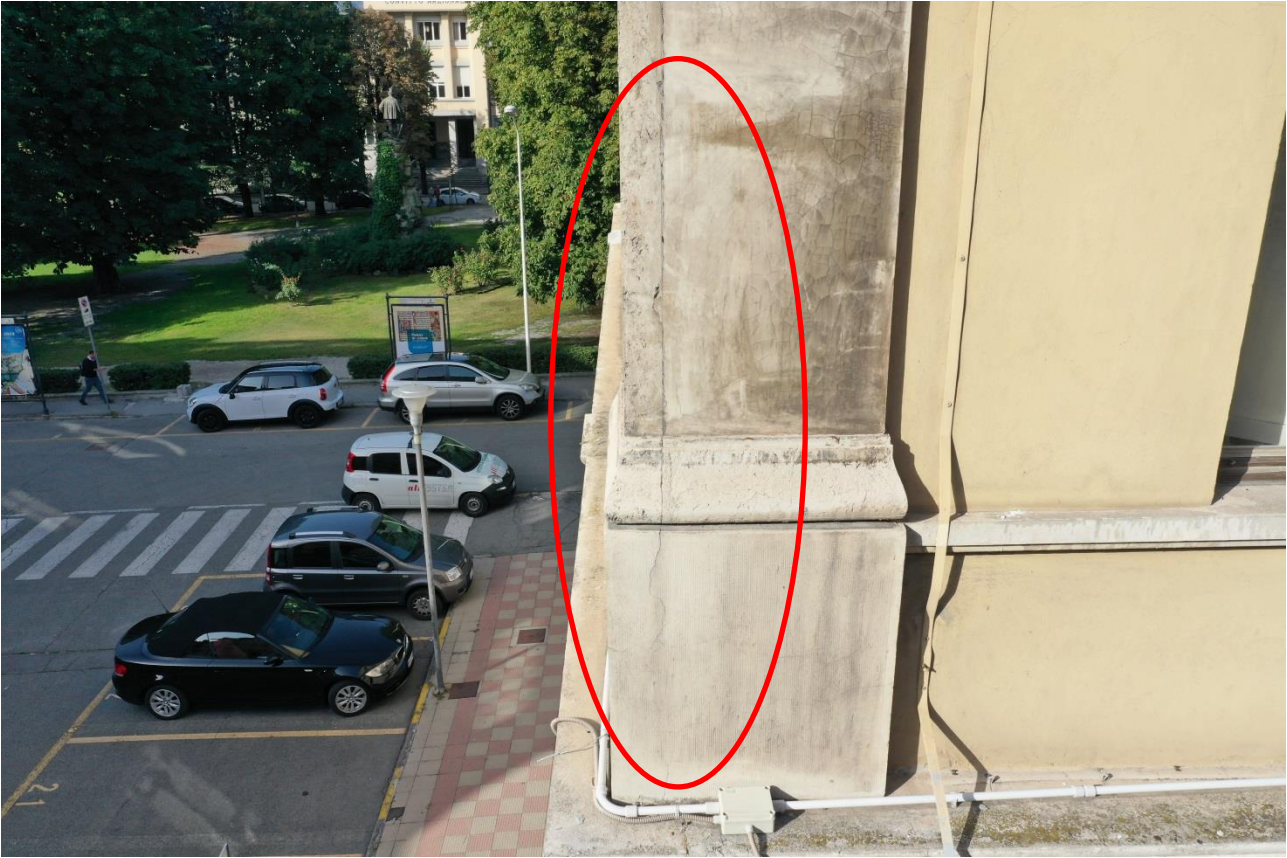
Altre lesioni sparse lungo le varie facciate del palazzo

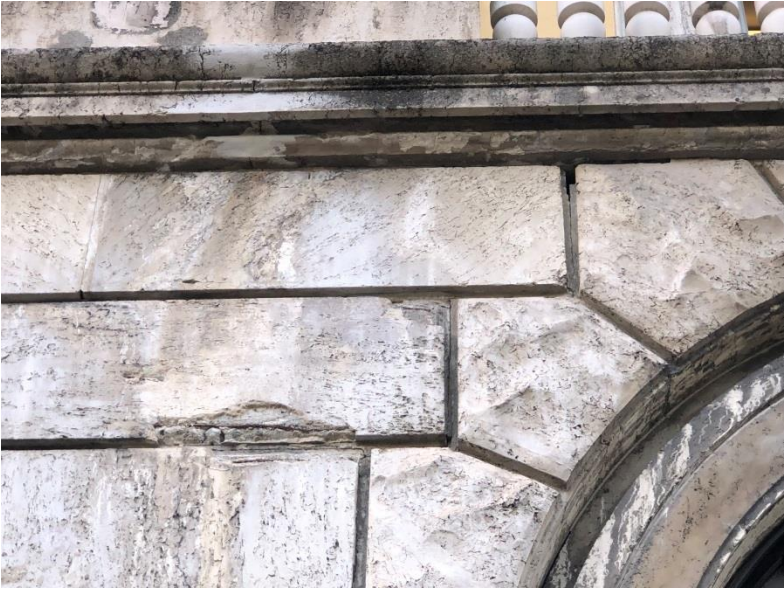
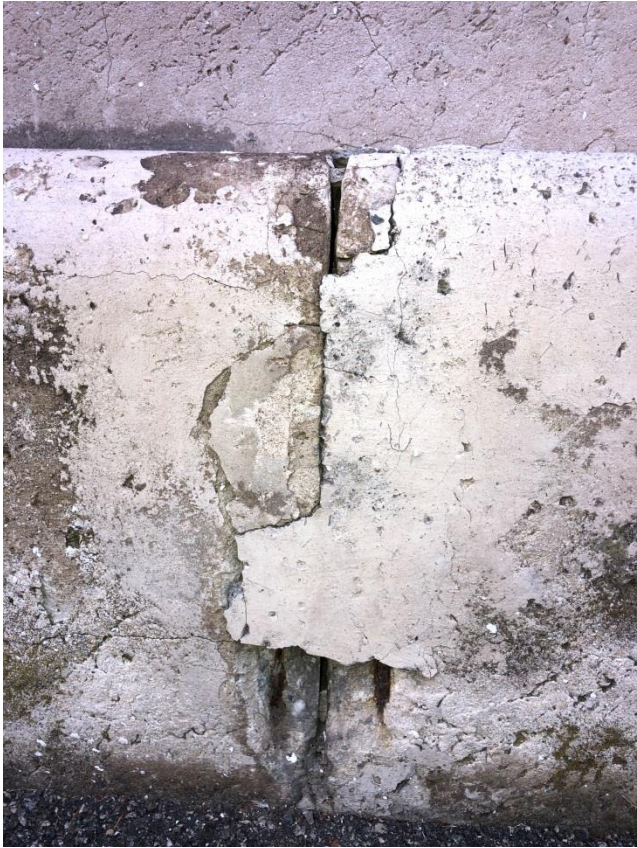
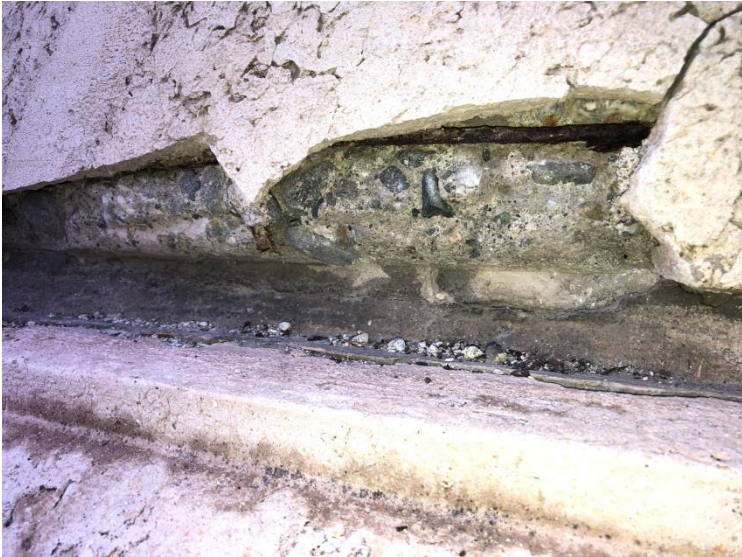
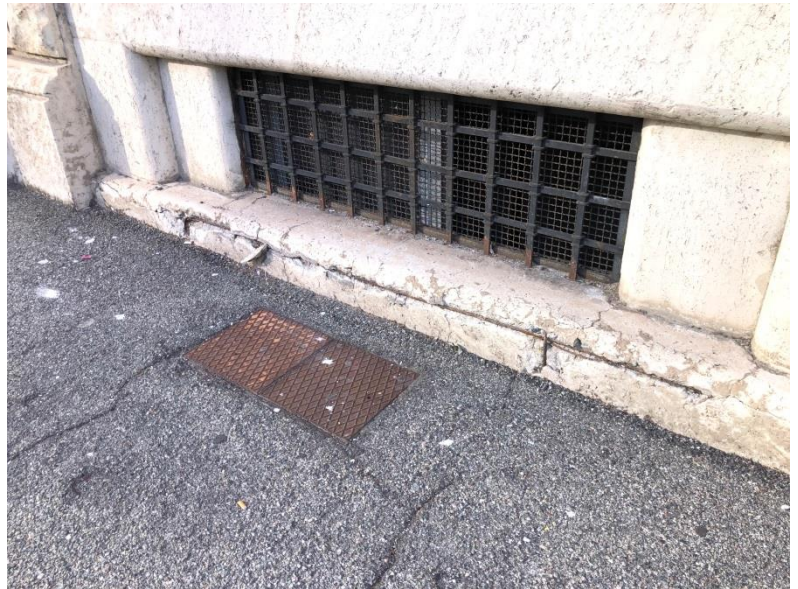
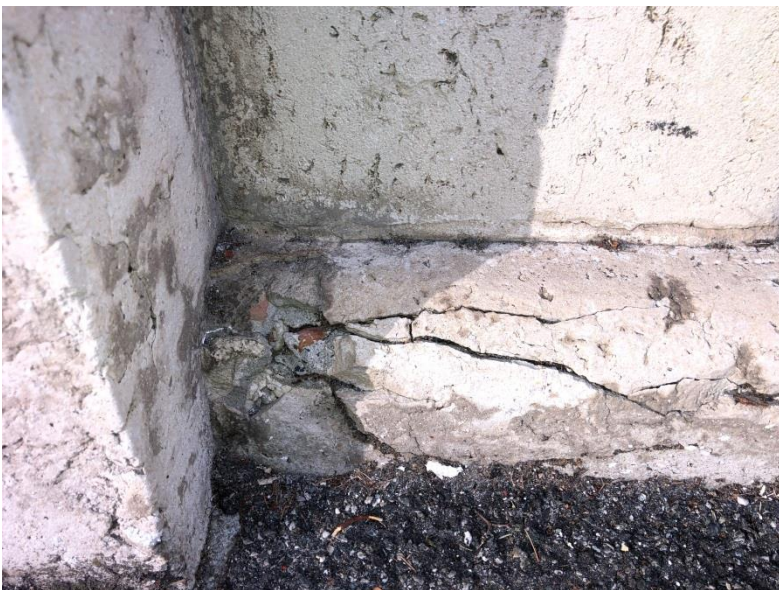
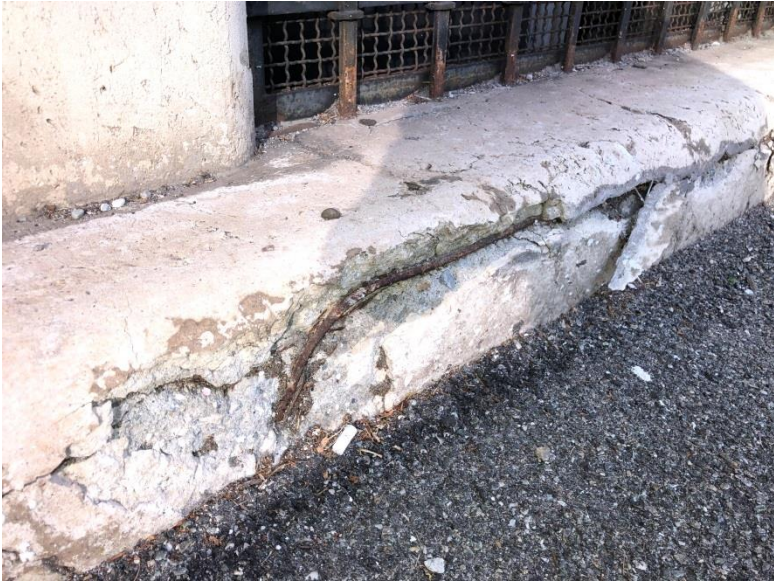
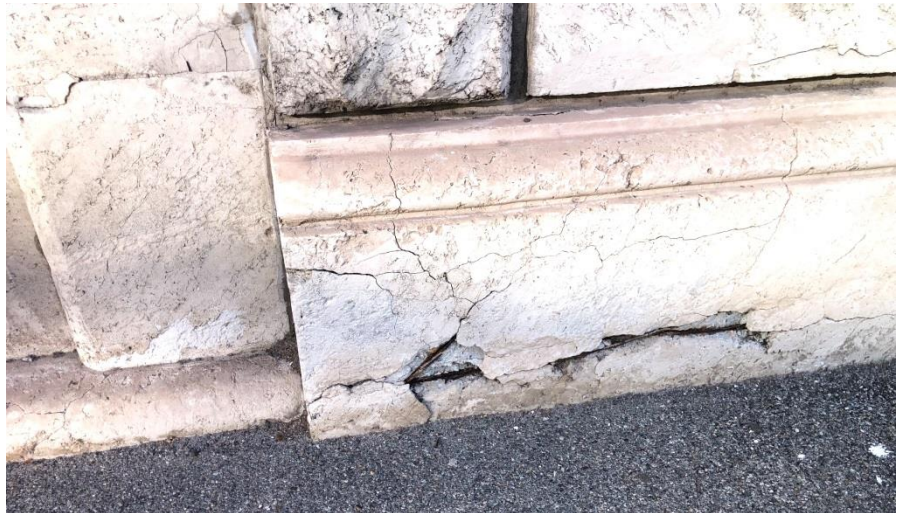
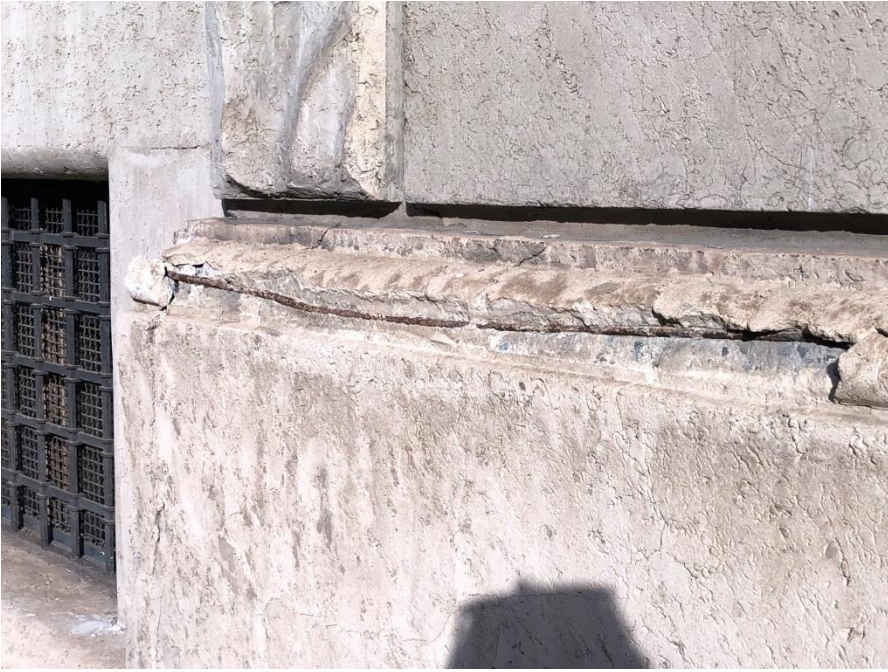
Alcune lesioni nella parte bassa del palazzo, facciata principale esposta ad ovest, anch'esse presentano ferri d'armatura esposti e arrugginiti.
